Diagnóstico da Calçada	Qualidade do Serviço	
Endereço: Av. Augusto de Lima, 1281	<b>75</b>	<b>B</b>
Data do Registro: 07/11/2019 07:46:34		
Num. Lote CTM: 10308300290

Diagnóstico da Calçada	Qualidade do Serviço		Complemento do Diagnóstico
<b>Endereço: Av. Augusto de Lima, 1281</b> <b>Data do Registro: 07/11/2019 07:46:34</b> <b>Num. Lote CTM: 10308300290</b>	<b>75</b>	<b>B</b>

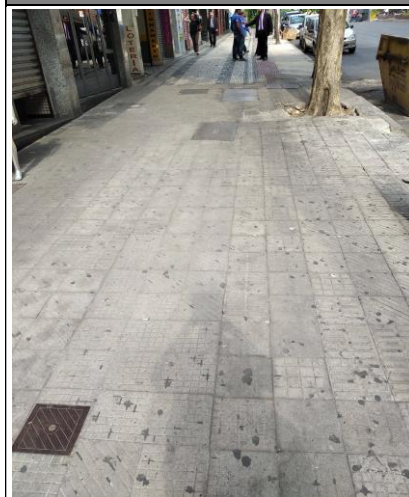
Foto Geral

ID	Itens Avaliados	Respostas	Nota
P_1	O Mobiliário urbano está dentro da faixa de serviço de 70 cm ?	Sim	-
P_2	Qual a largura livre do Passeio ?	Acima de 1.50 m	10
P_3	Tipo de revestimento da calçada ?	Ladrilho Hidráulico	10
P_4	Existência de Buracos ?	Nenhum	10
P_5	Condições Gerais do Piso e meio-fio da calçada ?	Regular	5
P_6	Presença de desníveis ?	Nenhum	10
P_7	Tem rebaixamento de calçada para Pedestre ?	Não	10
P_8	Possui piso tátil ao longo da Calçada ?	Não	-
P_9	A calçada Possui Rebaixamento de Veículos correto ?	N.A	0
P_10	Existência de altura livre menor que 2,10 m ?	Não	-
P_11	O Passeio está no padrão da SMPU ?	Não	0
P_12	A testada possui prática de estacionamento sobre o passeio ?	Não	10
P_13	Existe algum dispositivo de Drenagem sobre a calçada ?	Não	0
P_14	Existe PED em frente a testada ?	Não	-
P_15	Existe FTP em frente a testada ?	Não	-
P_16	Classificação geral da calçada pelo pesquisador.	Ótimo(a)	10
