Diagnóstico da Calçada	Qualidade do Serviço	
Endereço: Av. Brigadeiro Eduardo Gomes, 1123	62	C
Data do Registro: 26/11/2019 15:25:41		
Num. Lote CTM: 130159100330

# Lote 1 - Rota: Noroeste

**FRATAR**  
ENGENHARIA CONSULTIVA

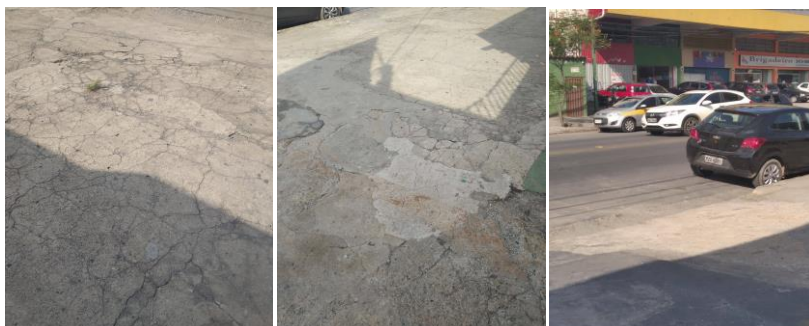
### Fotos Complementares - Detalhes do Passeio

ID	Itens Avaliados	Respostas	Nota
P_1	O Mobiliário urbano está dentro da faixa de serviço de 70 cm ?	Sim	-
P_2	Qual a largura livre do Passeio ?	Acima de 1.50 m	10
P_3	Tipo de revestimento da calçada ?	Concreto	10
P_4	Existência de Buracos ?	Poucos	5
P_5	Condições Gerais do Piso e meio-fio da calçada ?	Regular	5
P_6	Presença de desníveis ?	Leve	7
P_7	Tem rebaixamento de calçada para Pedestre ?	Não	10
P_8	Possui piso tátil ao longo da Calçada ?	Não	-
P_9	A calçada Possui Rebaixamento de Veículos correto ?	Não	0
P_10	Existência de altura livre menor que 2,10 m ?	Não	-
P_11	O Passeio está no padrão da SMPU ?	Não	0
P_12	A testada possui prática de estacionamento sobre o passeio ?	Não	10
P_13	Existe algum dispositivo de Drenagem sobre a calçada ?	Não	0
P_14	Existe PED em frente a testada ?	Não	-
P_15	Existe FTP em frente a testada ?	Não	-
P_16	Classificação geral da calçada pelo pesquisador.	Regular	5
