Diagnóstico da Calçada	Qualidade do Serviço	
Endereço: Rua Professor Morais, s/nº	<b>34</b>	<b>D</b>
Data do Registro: 12/11/2019 15:59:18		
Num. Lote CTM: 10082600290

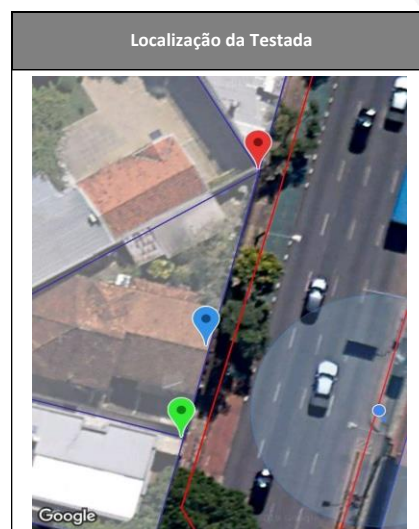
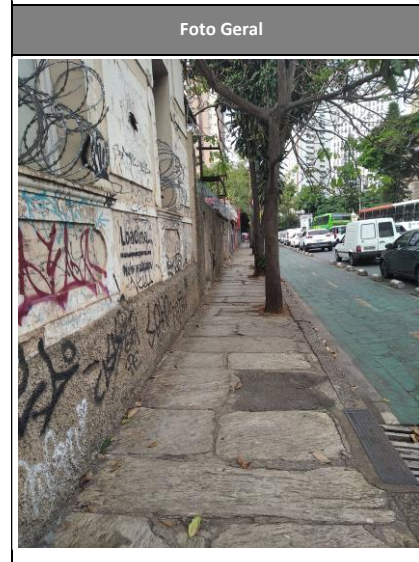
ID	Itens Avaliados	Respostas	Nota
P_1	O Mobiliário urbano está dentro da faixa de serviço de 70 cm ?	Sim	-
P_2	Qual a largura livre do Passeio ?	Entre 1.20 m e 1.50 m	4
P_3	Tipo de revestimento da calçada ?	Outro	8
P_4	Existência de Buracos ?	Poucos	5
P_5	Condições Gerais do Piso e meio-fio da calçada ?	Péssimo	0
P_6	Presença de desníveis ?	Médio	10
P_7	Tem rebaixamento de calçada para Pedestre ?	Não	7
P_8	Possui piso tátil ao longo da Calçada ?	Não	-
P_9	A calçada Possui Rebaixamento de Veículos correto ?	Não	0
P_10	Existência de altura livre menor que 2,10 m ?	Não	-
P_11	O Passeio está no padrão da SMPU ?	Não	0
P_12	A testada possui prática de estacionamento sobre o passeio ?	Não	10
P_13	Existe algum dispositivo de Drenagem sobre a calçada ?	Não	0
P_14	Existe PED em frente a testada ?	Não	-
P_15	Existe FTP em frente a testada ?	Não	-
P_16	Classificação geral da calçada pelo pesquisador.	Ruim	0
