Diagnóstico da Calçada	Qualidade do Serviço	
Endereço: Av. Cristovão Colombo, 336	<b>63</b>	<b>C</b>
Data do Registro: 12/11/2019 12:34:53		
Num. Lote CTM: 10033400085

Diagnóstico da Calçada	Qualidade do Serviço		Complemento do Diagnóstico
Endereço: Av. Cristovão Colombo, 336 Data do Registro: 12/11/2019 12:34:53 Num. Lote CTM: 10033400085	63	C

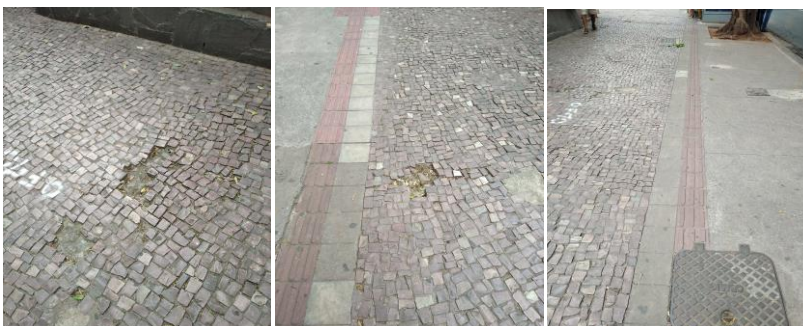
### Fotos Complementares - Detalhes do Passeio

ID	Itens Avaliados	Respostas	Nota
P_1	O Mobiliário urbano está dentro da faixa de serviço de 70 cm ?	Sim	-
P_2	Qual a largura livre do Passeio ?	Acima de 1.50 m	10
P_3	Tipo de revestimento da calçada ?	Pedra Portuguesa	8
P_4	Existência de Buracos ?	Poucos	5
P_5	Condições Gerais do Piso e meio-fio da calçada ?	Regular	5
P_6	Presença de desníveis ?	Nenhum	10
P_7	Tem rebaixamento de calçada para Pedestre ?	Não	8
P_8	Possui piso tátil ao longo da Calçada ?	Sim	-
P_9	A calçada Possui Rebaixamento de Veículos correto ?	N.A	0
P_10	Existência de altura livre menor que 2,10 m ?	Não	-
P_11	O Passeio está no padrão da SMPU ?	Não	0
P_12	A testada possui prática de estacionamento sobre o passeio ?	Não	10
P_13	Existe algum dispositivo de Drenagem sobre a calçada ?	Não	0
P_14	Existe PED em frente a testada ?	Não	-
P_15	Existe FTP em frente a testada ?	Não	-
P_16	Classificação geral da calçada pelo pesquisador.	Regular	10
