Diagnóstico da Calçada	Qualidade do Serviço	
Endereço: Av. Ivaí, 149	48	D
Data do Registro: 25/11/2019 15:10:58		
Num. Lote CTM: 130856200350

Lote 1 - Rota: Noroeste

FRATAR
ENGENHARIA CONSULTIVA

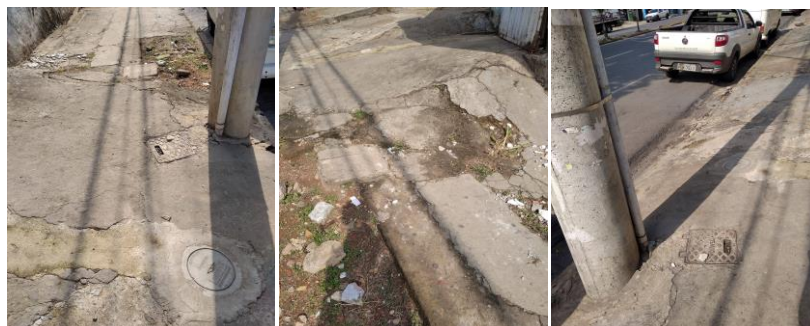
Fotos Complementares - Detalhes do Passeio

ID	Itens Avaliados	Respostas	Nota
P_1	O Mobiliário urbano está dentro da faixa de serviço de 70 cm ?	Sim	-
P_2	Qual a largura livre do Passeio ?	Acima de 1.50 m	10
P_3	Tipo de revestimento da calçada ?	Concreto	10
P_4	Existência de Buracos ?	Poucos	5
P_5	Condições Gerais do Piso e meio-fio da calçada ?	Péssimo	0
P_6	Presença de desníveis ?	Médio	3
P_7	Tem rebaixamento de calçada para Pedestre ?	Não	10
P_8	Possui piso tátil ao longo da Calçada ?	Não	-
P_9	A calçada Possui Rebaixamento de Veículos correto ?	Não	0
P_10	Existência de altura livre menor que 2,10 m ?	Não	-
P_11	O Passeio está no padrão da SMPU ?	Não	0
P_12	A testada possui prática de estacionamento sobre o passeio ?	Não	10
P_13	Existe algum dispositivo de Drenagem sobre a calçada ?	Não	0
P_14	Existe PED em frente a testada ?	Não	-
P_15	Existe FTP em frente a testada ?	Não	-
P_16	Classificação geral da calçada pelo pesquisador.	Ruim	0
