# Lote 3 - Rota: Leste 3

Diagnóstico da Calçada	Qualidade do Serviço	
Endereço: Av. Andradas, 485	<b>88</b>	<b>B</b>
Data do Registro: 11/11/2019 11:06:24		
Num. Lote CTM: 10460000105

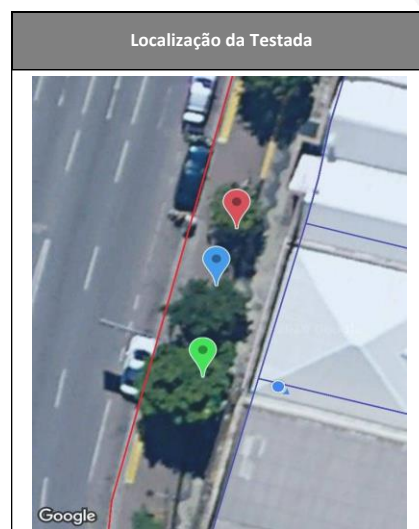
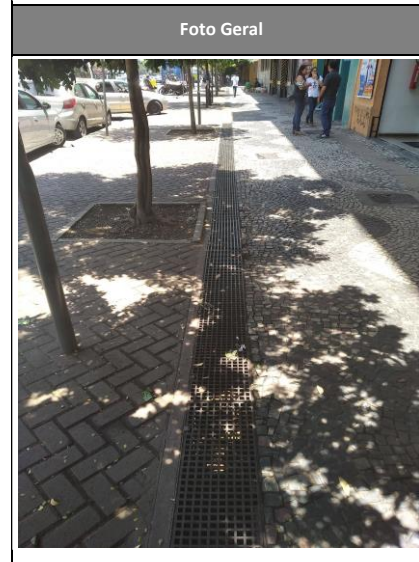
ID	Itens Avaliados	Respostas	Nota
P_1	O Mobiliário urbano está dentro da faixa de serviço de 70 cm ?	Sim	-
P_2	Qual a largura livre do Passeio ?	Acima de 1.50 m	10
P_3	Tipo de revestimento da calçada ?	Pedra Portuguesa	8
P_4	Existência de Buracos ?	Nenhum	10
P_5	Condições Gerais do Piso e meio-fio da calçada ?	Ótimo(a)	10
P_6	Presença de desníveis ?	Nenhum	10
P_7	Tem rebaixamento de calçada para Pedestre ?	Não	10
P_8	Possui piso tátil ao longo da Calçada ?	Sim	-
P_9	A calçada Possui Rebaixamento de Veículos correto ?	Sim	10
P_10	Existência de altura livre menor que 2,10 m ?	Não	-
P_11	O Passeio está no padrão da SMPU ?	Não	0
P_12	A testada possui prática de estacionamento sobre o passeio ?	Não	10
P_13	Existe algum dispositivo de Drenagem sobre a calçada ?	Sim	0
P_14	Existe PED em frente a testada ?	Não	-
P_15	Existe FTP em frente a testada ?	Não	-
P_16	Classificação geral da calçada pelo pesquisador.	Ótimo(a)	10
