Lote 4 - Rota: Contorno

FRATAR
ENGENHARIA CONSULTIVA

Diagnóstico da Calçada	Qualidade do Serviço	
Endereço: Av.Contorno, 1966	70	C
Data do Registro: 04/11/2019 15:57:40		
Num. Lote CTM: 10493000220

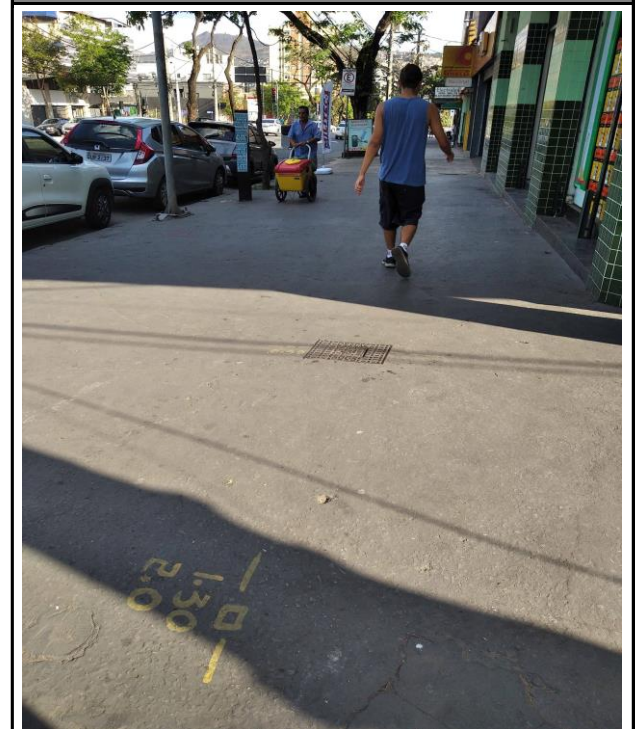
Foto Geral

ID	Itens Avaliados	Respostas	Nota
P_1	O Mobiliário urbano está dentro da faixa de serviço de 70 cm ?	Sim	-
P_2	Qual a largura livre do Passeio ?	Acima de 1.50 m	10
P_3	Tipo de revestimento da calçada ?	Concreto	10
P_4	Existência de Buracos ?	Nenhum	10
P_5	Condições Gerais do Piso e meio-fio da calçada ?	Ótimo(a)	10
P_6	Presença de desníveis ?	Nenhum	10
P_7	Tem rebaixamento de calçada para Pedestre ?	Não, mas deveria ter.	0
P_8	Possui piso tátil ao longo da Calçada ?	Não	-
P_9	A calçada Possui Rebaixamento de Veículos correto ?	N.A	0
P_10	Existência de altura livre menor que 2,10 m ?	Não	-
P_11	O Passeio está no padrão da SMPU ?	Não	0
P_12	A testada possui prática de estacionamento sobre o passeio ?	Não	10
P_13	Existe algum dispositivo de Drenagem sobre a calçada ?	Não	0
P_14	Existe PED em frente a testada ?	Não	-
P_15	Existe FTP em frente a testada ?	Sim	-
P_16	Classificação geral da calçada pelo pesquisador.	Ótimo(a)	10
