Diagnóstico da Calçada	Qualidade do Serviço	
Endereço: Av. Olegário Maciel, 1217	88	B
Data do Registro: 05/11/2019 11:50:26		
Num. Lote CTM: 10289000145

Diagnóstico da Calçada	Qualidade do Serviço		Complemento do Diagnóstico
Endereço: Av. Olegário Maciel, 1217 Data do Registro: 05/11/2019 11:50:26 Num. Lote CTM: 10289000145	88	B

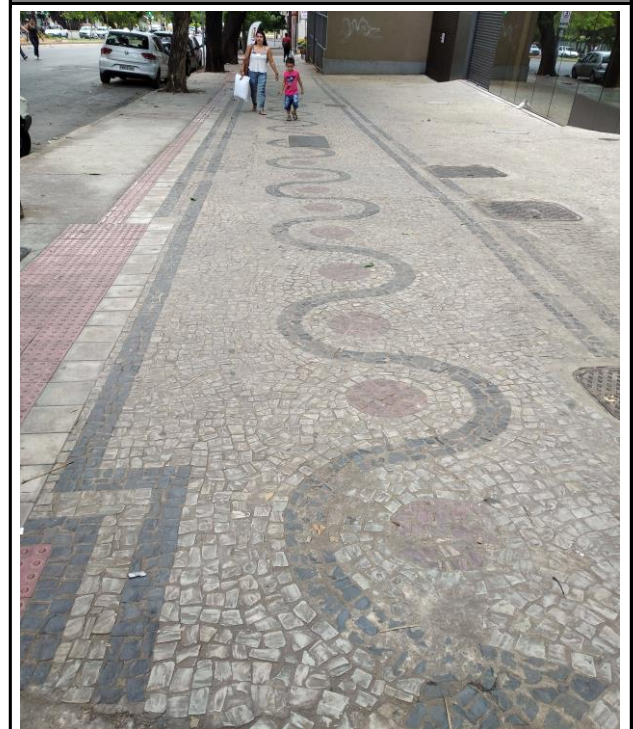
Foto Geral

ID	Itens Avaliados	Respostas	Nota
P_1	O Mobiliário urbano está dentro da faixa de serviço de 70 cm ?	Sim	-
P_2	Qual a largura livre do Passeio ?	Acima de 1.50 m	10
P_3	Tipo de revestimento da calçada ?	Pedra Portuguesa	8
P_4	Existência de Buracos ?	Nenhum	10
P_5	Condições Gerais do Piso e meio-fio da calçada ?	Ótimo(a)	10
P_6	Presença de desniveis ?	Nenhum	10
P_7	Tem rebaixamento de calçada para Pedestre ?	Não	10
P_8	Possui piso tátil ao longo da Calçada ?	Sim	-
P_9	A calçada Possui Rebaixamento de Veículos correto ?	Sim	10
P_10	Existência de altura livre menor que 2,10 m ?	Não	-
P_11	O Passeio está no padrão da SMPU ?	Não	0
P_12	A testada possui prática de estacionamento sobre o passeio ?	Não	10
P_13	Existe algum dispositivo de Drenagem sobre a calçada ?	Não	0
P_14	Existe PED em frente a testada ?	Não	-
P_15	Existe FTP em frente a testada ?	Não	-
P_16	Classificação geral da calçada pelo pesquisador.	Ótimo(a)	10
