Diagnóstico da Calçada	Qualidade do Serviço	
Endereço: Av. Ivaí, 925	77	B
Data do Registro: 12/11/2019 14:07:22		
Num. Lote CTM: 130083500305

Lote 1 - Rota: Noroeste

FRATAR
ENGENHARIA CONSULTIVA

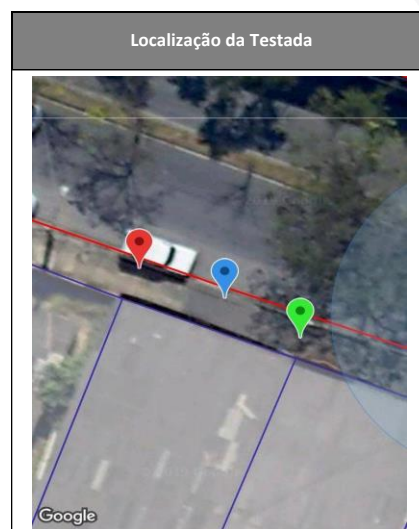
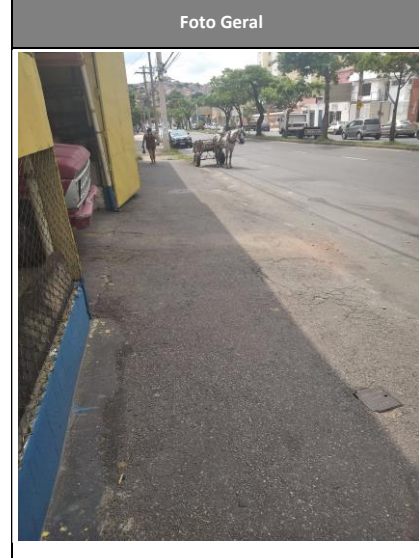
ID	Itens Avaliados	Respostas	Nota
P_1	O Mobiliário urbano está dentro da faixa de serviço de 70 cm ?	Sim	-
P_2	Qual a largura livre do Passeio ?	Acima de 1.50 m	10
P_3	Tipo de revestimento da calçada ?	Concreto	10
P_4	Existência de Buracos ?	Nenhum	10
P_5	Condições Gerais do Piso e meio-fio da calçada ?	Ótimo(a)	10
P_6	Presença de desníveis ?	Leve	7
P_7	Tem rebaixamento de calçada para Pedestre ?	Não	10
P_8	Possui piso tátil ao longo da Calçada ?	Não	-
P_9	A calçada Possui Rebaixamento de Veículos correto ?	Não	0
P_10	Existência de altura livre menor que 2,10 m ?	Não	-
P_11	O Passeio está no padrão da SMPU ?	Não	0
P_12	A testada possui prática de estacionamento sobre o passeio ?	Não	10
P_13	Existe algum dispositivo de Drenagem sobre a calçada ?	Não	0
P_14	Existe PED em frente a testada ?	Não	-
P_15	Existe FTP em frente a testada ?	Não	-
P_16	Classificação geral da calçada pelo pesquisador.	Ótimo(a)	10
