# Lote 4 - Rota: Raja Gabáglia

**FRATAR**  
ENGENHARIA CONSULTIVA

Diagnóstico da Calçada	Qualidade do Serviço	
Endereço: Av. Olegário Maciel, s/nº	<b>80</b>	<b>B</b>
Data do Registro: 05/11/2019 13:45:20		
Num. Lote CTM: 10408600390

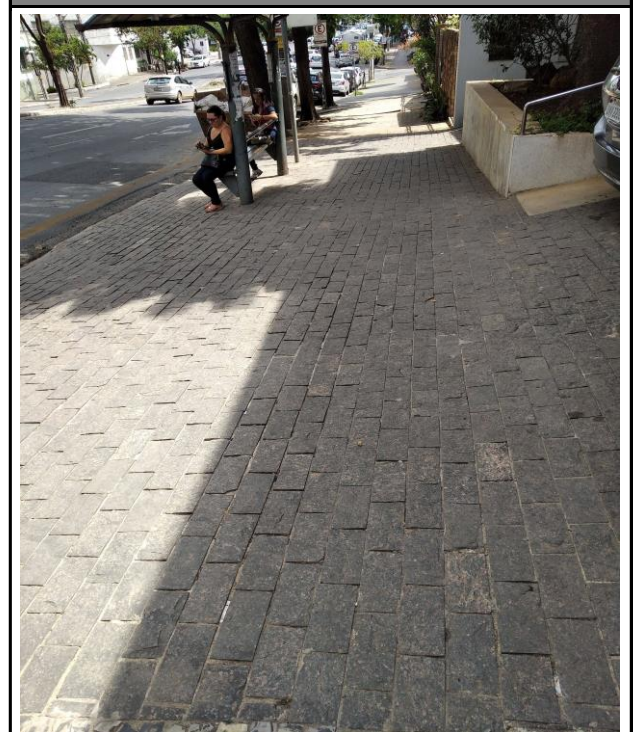
## Foto Geral

ID	Itens Avaliados	Respostas	Nota
P_1	O Mobiliário urbano está dentro da faixa de serviço de 70 cm ?	Sim	-
P_2	Qual a largura livre do Passeio ?	Acima de 1.50 m	10
P_3	Tipo de revestimento da calçada ?	Outro	0
P_4	Existencia de Buracos ?	Nenhum	10
P_5	Condições Gerais do Piso e meio-fio da calçada ?	Ótimo(a)	10
P_6	Presença de desniveis ?	Nenhum	10
P_7	Tem rebaixamento de calçada para Pedestre ?	Não	10
P_8	Possui piso tátil ao longo da Calçada ?	Não	-
P_9	A calçada Possui Rebaixamento de Veiculos correto ?	Sim	10
P_10	Existencia de altura livre menor que 2,10 m ?	Não	-
P_11	O Passeio está no padrao da SMPU ?	Não	0
P_12	A testada possui prática de estacionamento sobre o passeio ?	Não	10
P_13	Existe algum dispositivo de Drenagem sobre a calçada ?	Não	0
P_14	Existe PED em frente a testada ?	Sim	-
P_15	Existe FTP em frente a testada ?	Não	-
P_16	Classificação geral da calçada pelo pesquisador.	Ótimo(a)	10
