Diagnóstico da Calçada	Qualidade do Serviço	
Endereço: Av. Nossa Sra. Do Carmo, s/nº	65	C
Data do Registro: 12/11/2019 09:31:11		
Num. Lote CTM: 90178600110

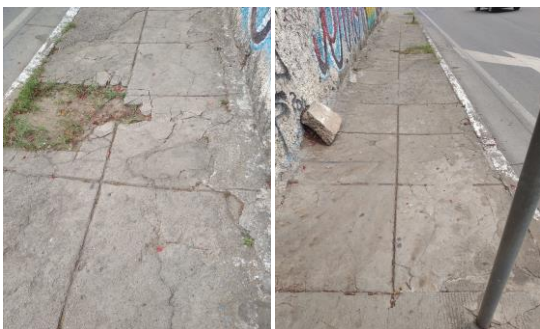
**Fotos Complementares - Detalhes do Passeio**

ID	Itens Avaliados	Respostas	Nota
P_1	O Mobiliário urbano está dentro da faixa de serviço de 70 cm ?	Sim	-
P_2	Qual a largura livre do Passeio ?	Acima de 1.50 m	6
P_3	Tipo de revestimento da calçada ?	Concreto	10
P_4	Existência de Buracos ?	Poucos	5
P_5	Condições Gerais do Piso e meio-fio da calçada ?	Regular	5
P_6	Presença de desníveis ?	Nenhum	7
P_7	Tem rebaixamento de calçada para Pedestre ?	Não	10
P_8	Possui piso tátil ao longo da Calçada ?	Não	-
P_9	A calçada Possui Rebaixamento de Veículos correto ?	N.A	0
P_10	Existência de altura livre menor que 2,10 m ?	Não	-
P_11	O Passeio está no padrão da SMPU ?	Não	0
P_12	A testada possui prática de estacionamento sobre o passeio ?	Não	10
P_13	Existe algum dispositivo de Drenagem sobre a calçada ?	Não	0
P_14	Existe PED em frente a testada ?	Não	-
P_15	Existe FTP em frente a testada ?	Não	-
P_16	Classificação geral da calçada pelo pesquisador.	Regular	5
