Diagnóstico da Calçada	Qualidade do Serviço	
Endereço: Av. Portugal, s/nº	66	C
Data do Registro: 16/11/2019 10:04:58		
Num. Lote CTM: 200016000755

Diagnóstico da Calçada	Qualidade do Serviço		Complemento do Diagnóstico
Endereço: Av. Portugal, s/nº Data do Registro: 16/11/2019 10:04:58 Num. Lote CTM: 200016000755	66	C

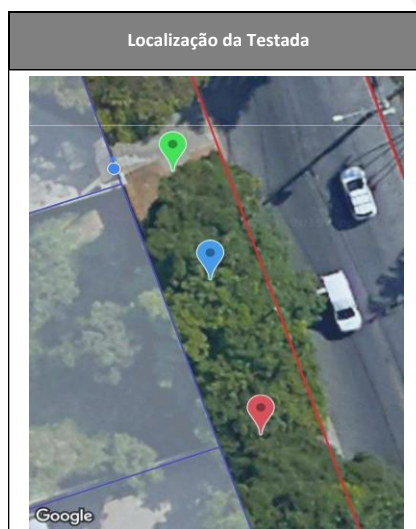
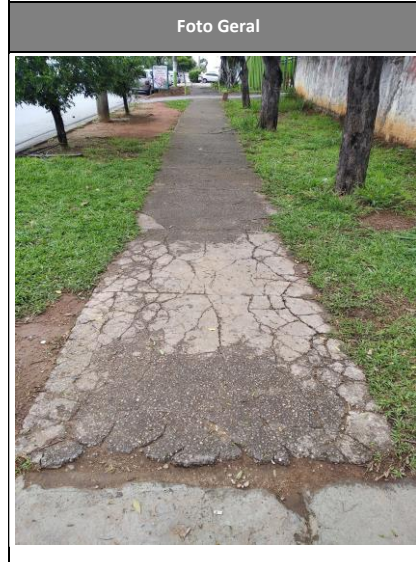
ID	Itens Avaliados	Respostas	Nota
P_1	O Mobiliário urbano está dentro da faixa de serviço de 70 cm ?	Sim	-
P_2	Qual a largura livre do Passeio ?	Entre 1.20 m e 1.50 m	6
P_3	Tipo de revestimento da calçada ?	Concreto	10
P_4	Existência de Buracos ?	Poucos	5
P_5	Condições Gerais do Piso e meio-fio da calçada ?	Ótimo(a)	10
P_6	Presença de desníveis ?	Nenhum	10
P_7	Tem rebaixamento de calçada para Pedestre ?	Não	10
P_8	Possui piso tátil ao longo da Calçada ?	Não	-
P_9	A calçada Possui Rebaixamento de Veículos correto ?	N.A	0
P_10	Existência de altura livre menor que 2,10 m ?	Não	-
P_11	O Passeio está no padrão da SMPU ?	Não	0
P_12	A testada possui prática de estacionamento sobre o passeio ?	Não	10
P_13	Existe algum dispositivo de Drenagem sobre a calçada ?	Não	0
P_14	Existe PED em frente a testada ?	Não	-
P_15	Existe FTP em frente a testada ?	Não	-
P_16	Classificação geral da calçada pelo pesquisador.	Regular	5
