# Lote 3 - Rota: Augusto de Lima

Diagnóstico da Calçada	Qualidade do Serviço	
Endereço: Av. Augusto de Lima, 1036	<b>75</b>	<b>B</b>
Data do Registro: 07/11/2019 11:12:24		
Num. Lote CTM: 10361000015

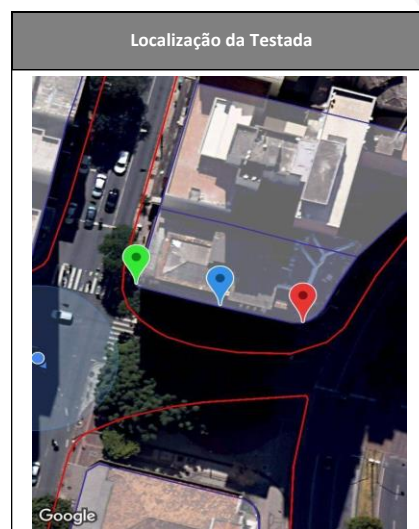
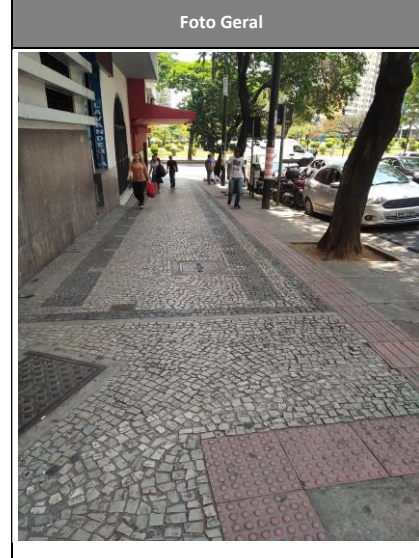
ID	Itens Avaliados	Respostas	Nota
P_1	O Mobiliário urbano está dentro da faixa de serviço de 70 cm ?	Sim	-
P_2	Qual a largura livre do Passeio ?	Acima de 1.50 m	10
P_3	Tipo de revestimento da calçada ?	Pedra Portuguesa	8
P_4	Existência de Buracos ?	Nenhum	10
P_5	Condições Gerais do Piso e meio-fio da calçada ?	Ótimo(a)	10
P_6	Presença de desníveis ?	Nenhum	10
P_7	Tem rebaixamento de calçada para Pedestre ?	Sim	7
P_8	Possui piso tátil ao longo da Calçada ?	Sim	-
P_9	A calçada Possui Rebaixamento de Veículos correto ?	N.A	0
P_10	Existência de altura livre menor que 2,10 m ?	Não	-
P_11	O Passeio está no padrão da SMPU ?	Não	0
P_12	A testada possui prática de estacionamento sobre o passeio ?	Não	10
P_13	Existe algum dispositivo de Drenagem sobre a calçada ?	Não	0
P_14	Existe PED em frente a testada ?	Não	-
P_15	Existe FTP em frente a testada ?	Sim	-
P_16	Classificação geral da calçada pelo pesquisador.	Ótimo(a)	10

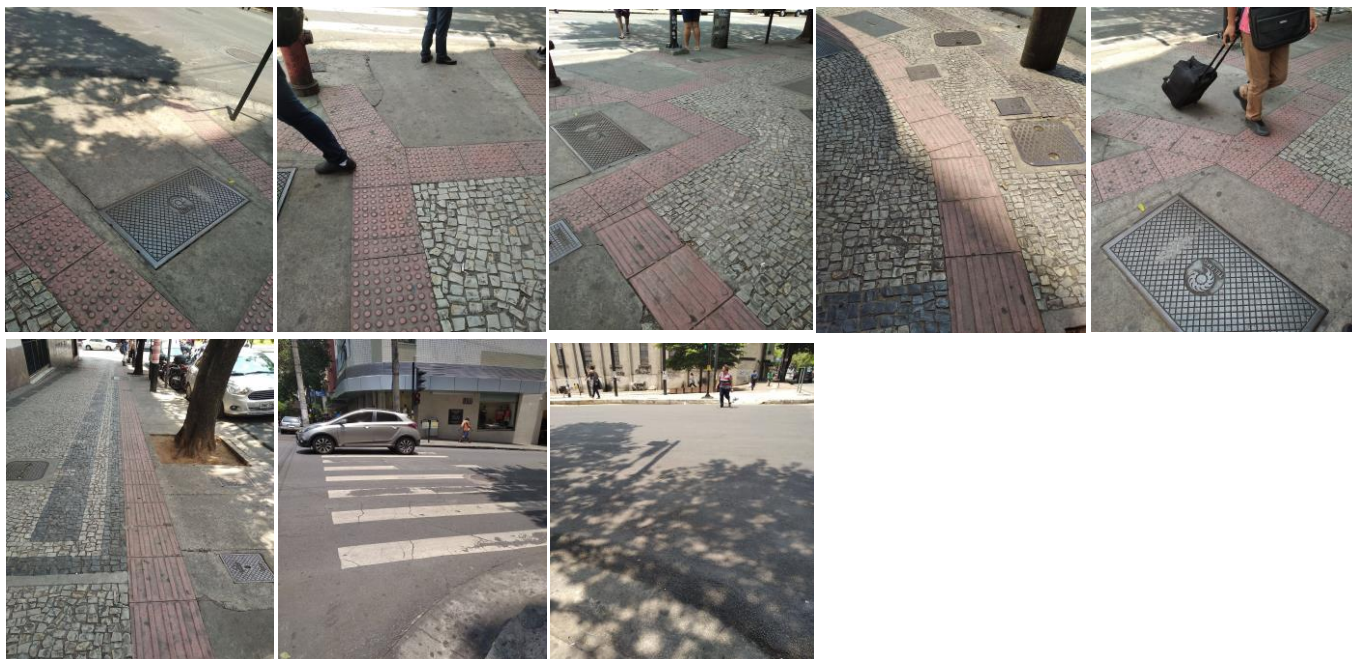
## Fotos Complementares - Detalhes do Passeio

ID	Itens Avaliados	Respostas	Nota
P_7_1	Qual tipo do Rebaixo ?	Rebaixo Tipo 1 (trapézio)	0
P_7_1_1	Se for do Tipo 1, Passeio possui largura livre de 1,2 m ?	Sim	0
P_7_1_2	Se for do Tipo 1, O rebaixo tem abas conforme a norma ?	Não	0
P_7_2	A rampa do rebaixo tem Inclinação da norma (8,33%) ?	Sim	0
P_7_3	O rebaixo possui piso tátil ?	Tem só piso de alerta	0
P_7_3_1	O piso tátil de alerta e direcional do rebaixo está conforme a norma ?	Não	0
P_8_1	O piso tátil está no eixo da faixa livre ?	Não	0
P_8_2	Se tem uma leve mudança de direção está conforme a norma ?	Sim	0
P_8_3	Se tem mudança de direção de 90º ou maior está conforme a norma ?	Não	0
P_8_4	Se tem mudança de direção de três faixas direcionais está conforme a norma ?	Sim	0
P_8_5	Se tem mudança de direção de quatro faixas direcionais está conforme a norma?	Não	0
P_8_6	Tem piso tátil em pontos de ônibus conforme a norma?	N.A	0
P_8_7	O piso tátil tem conexão com os lotes vizinhos?	Sim	0

P_8_8	O piso tátil está em boas condições aparentes?	Sim	0
P_8_9	O piso tátil apresenta desenho com bom senso?	Não	0
P_13_1	Dispositivo de Drenagem está devidamente instalado e bem conservado?	0	0
P_13_2	Dispositivo de Drenagem oferece risco para caminamento seguro de pedestre?	0	0
