Diagnóstico da Calçada	Qualidade do Serviço	
Endereço: Av. Olegário Maciel, 1437	58	C
Data do Registro: 05/11/2019 11:32:42		
Num. Lote CTM: 10225400205

Diagnóstico da Calçada	Qualidade do Serviço		Complemento do Diagnóstico
Endereço: Av. Olegário Maciel, 1437 Data do Registro: 05/11/2019 11:32:42 Num. Lote CTM: 10225400205	58	C

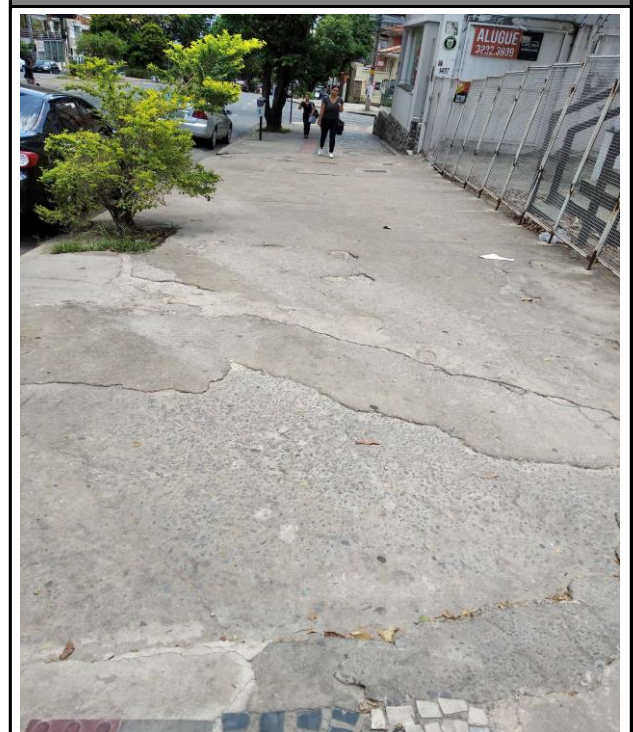
Foto Geral

ID	Itens Avaliados	Respostas	Nota
P_1	O Mobiliário urbano está dentro da faixa de serviço de 70 cm ?	Sim	-
P_2	Qual a largura livre do Passeio ?	Acima de 1.50 m	10
P_3	Tipo de revestimento da calçada ?	Concreto	10
P_4	Existencia de Buracos ?	Nenhum	10
P_5	Condições Gerais do Piso e meio-fio da calçada ?	Péssimo	0
P_6	Presença de desniveis ?	Médio	3
P_7	Tem rebaixamento de calçada para Pedestre ?	Não	10
P_8	Possui piso tátil ao longo da Calçada ?	Não	-
P_9	A calçada Possui Rebaixamento de Veiculos correto ?	Não	0
P_10	Existencia de altura livre menor que 2,10 m ?	Não	-
P_11	O Passeio está no padrao da SMPU ?	Não	0
P_12	A testada possui prática de estacionamento sobre o passeio ?	Não	10
P_13	Existe algum dispositivo de Drenagem sobre a calçada ?	Não	0
P_14	Existe PED em frente a testada ?	Não	-
P_15	Existe FTP em frente a testada ?	Não	-
P_16	Classificação geral da calçada pelo pesquisador.	Regular	5
