Lote 4 - Rota: Contorno

Diagnóstico da Calçada		Qualidade do Serviço	
Endereço: Av. Contorno, 10853		59	C
Data do Registro: 30/10/2019 11:42:04			
Num. Lote CTM: 30814200340

FRATAR
ENGENHARIA CONSULTIVA

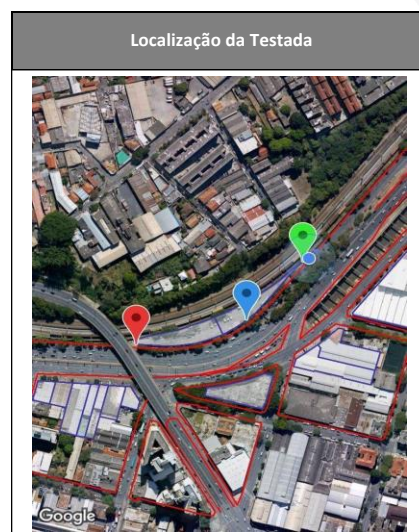
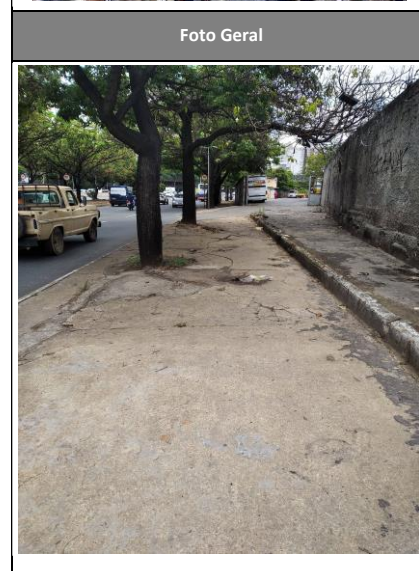
ID	Itens Avaliados	Respostas	Nota
P_1	O Mobiliário urbano está dentro da faixa de serviço de 70 cm ?	Sim	-
P_2	Qual a largura livre do Passeio ?	Entre 0.80 m e 1.20 m	4
P_3	Tipo de revestimento da calçada ?	Concreto	10
P_4	Existência de Buracos ?	Poucos	5
P_5	Condições Gerais do Piso e meio-fio da calçada ?	Regular	5
P_6	Presença de desníveis ?	Severo	0
P_7	Tem rebaixamento de calçada para Pedestre ?	Não	10
P_8	Possui piso tátil ao longo da Calçada ?	Sim	-
P_9	A calçada Possui Rebaixamento de Veículos correto ?	Sim	10
P_10	Existência de altura livre menor que 2,10 m ?	Não	-
P_11	O Passeio está no padrão da SMPU ?	Não	0
P_12	A testada possui prática de estacionamento sobre o passeio ?	Não	10
P_13	Existe algum dispositivo de Drenagem sobre a calçada ?	Não	0
P_14	Existe PED em frente a testada ?	Não	-
P_15	Existe FTP em frente a testada ?	Não	-
P_16	Classificação geral da calçada pelo pesquisador.	Regular	5

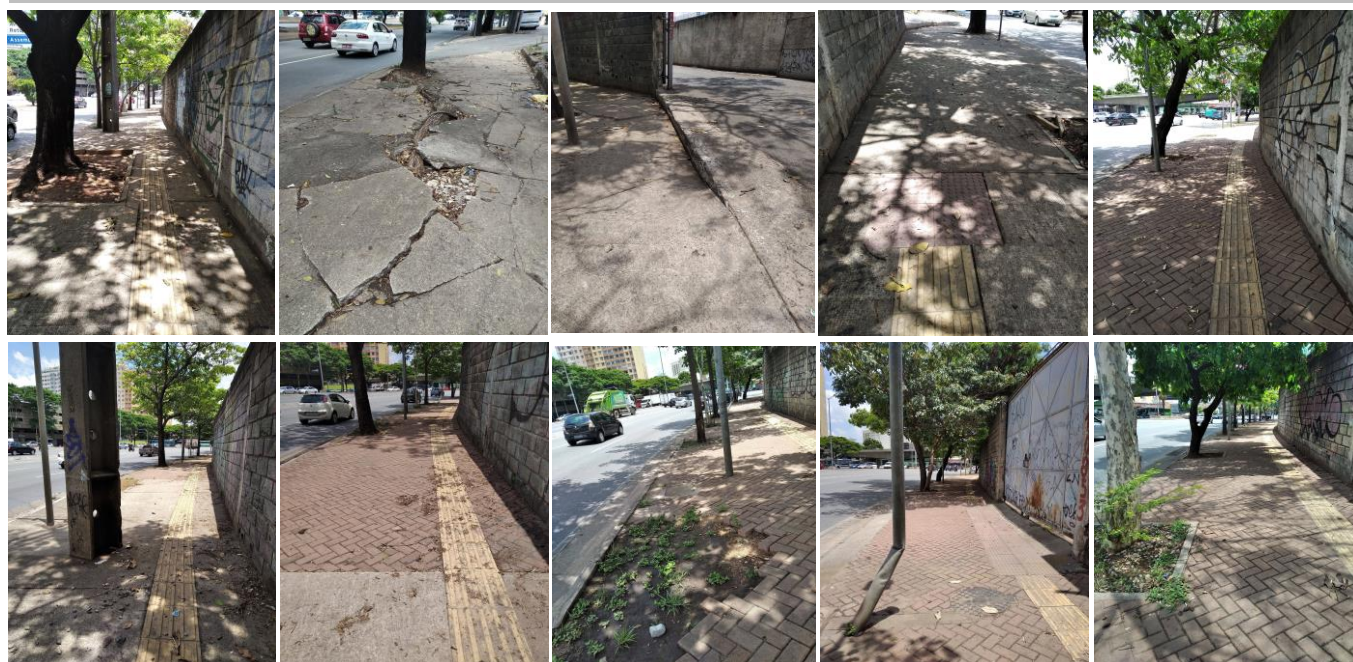
Fotos Complementares - Detalhes do Passeio

ID	Itens Avaliados	Respostas	Nota
P_7_1	Qual tipo do Rebaixo ?	0	0
P_7_1_1	Se for do Tipo 1, Passeio possui largura livre de 1,2 m ?	0	0
P_7_1_2	Se for do Tipo 1, O rebaixo tem abas conforme a norma ?	0	0
P_7_2	A rampa do rebaixo tem Inclinação da norma (8,33%) ?	0	0
P_7_3	O rebaixo possui piso tátil ?	0	0
P_7_3_1	O piso tátil de alerta e direcional do rebaixo está conforme a norma ?	0	0
P_8_1	O piso tátil está no eixo da faixa livre ?	Não	0
P_8_2	Se tem uma leve mudança de direção está conforme a norma ?	Sim	0
P_8_3	Se tem mudança de direção de 90º ou maior está conforme a norma ?	N.A	0
P_8_4	Se tem mudança de direção de três faixas direcionais está conforme a norma ?	Não	0
P_8_5	Se tem mudança de direção de quatro faixas direcionais está conforme a norma?	N.A	0
P_8_6	Tem piso tátil em pontos de ônibus conforme a norma?	N.A	0
P_8_7	O piso tátil tem conexão com os lotes vizinhos?	Sim	0
P_8_8	O piso tátil está em boas condições aparentes?	Sim	0

P_8_9	O piso tátil apresenta desenho com bom senso?	Sim	0
P_13_1	Dispositivo de Drenagem está devidamente instalado e bem conservado?	0	-3
P_13_2	Dispositivo de Drenagem oferece risco para caminamento seguro de pedestre?	0	-5
