Diagnóstico da Calçada	Qualidade do Serviço	
Endereço: Av. Ivaí, 272	62	C
Data do Registro: 12/11/2019 13:31:31		
Num. Lote CTM: 130079000225

Lote 1 - Rota: Noroeste

FRATAR
ENGENHARIA CONSULTIVA

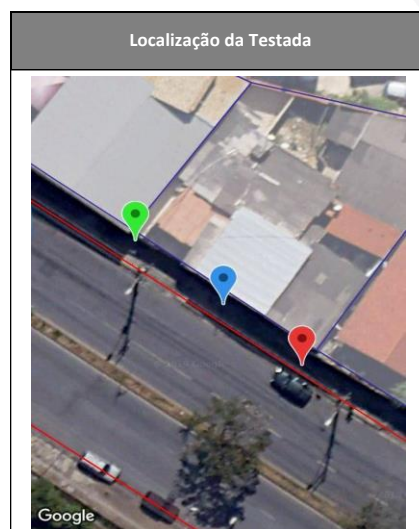
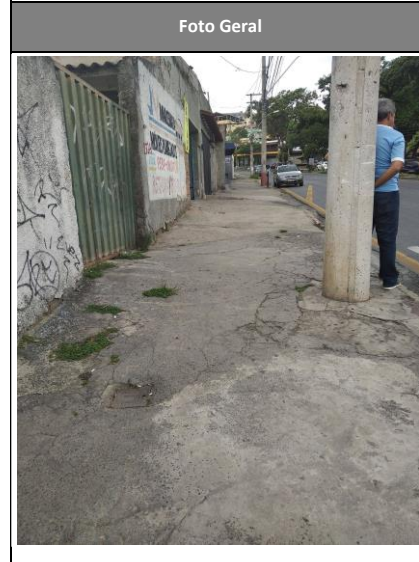
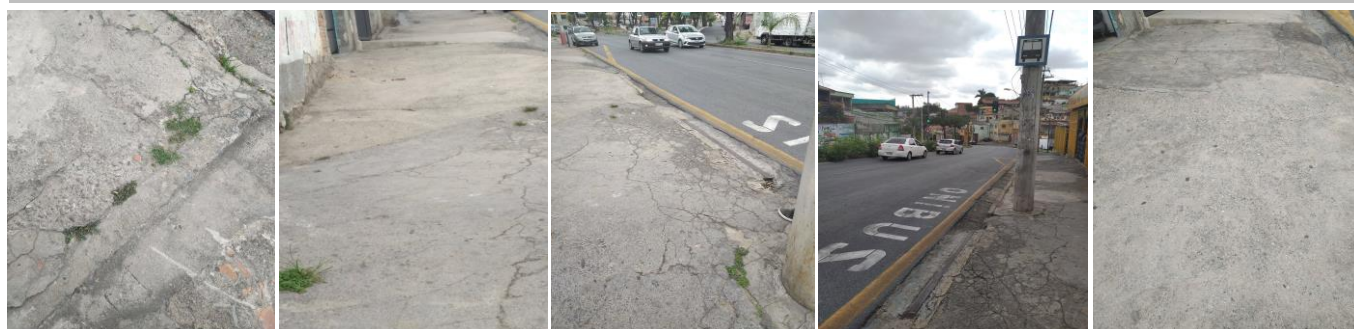
ID	Itens Avaliados	Respostas	Nota
P_1	O Mobiliário urbano está dentro da faixa de serviço de 70 cm ?	Sim	-
P_2	Qual a largura livre do Passeio ?	Acima de 1.50 m	10
P_3	Tipo de revestimento da calçada ?	Concreto	10
P_4	Existência de Buracos ?	Poucos	5
P_5	Condições Gerais do Piso e meio-fio da calçada ?	Regular	5
P_6	Presença de desníveis ?	Leve	7
P_7	Tem rebaixamento de calçada para Pedestre ?	Não	10
P_8	Possui piso tátil ao longo da Calçada ?	Não	-
P_9	A calçada Possui Rebaixamento de Veículos correto ?	Não	0
P_10	Existência de altura livre menor que 2,10 m ?	Não	-
P_11	O Passeio está no padrão da SMPU ?	Não	0
P_12	A testada possui prática de estacionamento sobre o passeio ?	Não	10
P_13	Existe algum dispositivo de Drenagem sobre a calçada ?	Não	0
P_14	Existe PED em frente a testada ?	Sim	-
P_15	Existe FTP em frente a testada ?	Não	-
P_16	Classificação geral da calçada pelo pesquisador.	Regular	5
