Diagnóstico da Calçada	Qualidade do Serviço	
Endereço: Av. Abílio Machado, 1950	<b>65</b>	<b>C</b>
Data do Registro: 08/11/2019 14:36:04		
Num. Lote CTM: 130052000135

# Lote 1 - Rota: Noroeste

**FRATAR**  
ENGENHARIA CONSULTIVA

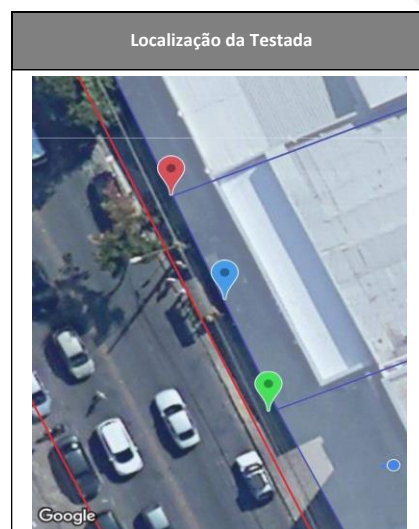
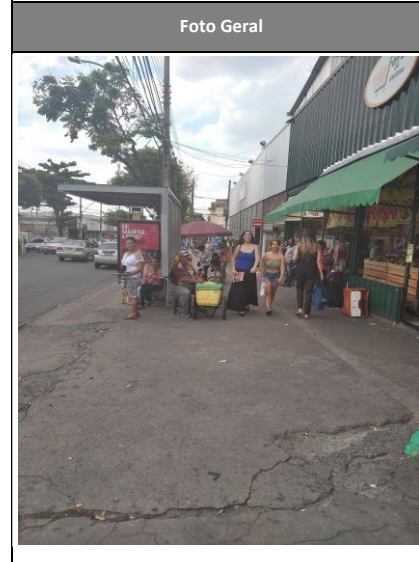
ID	Itens Avaliados	Respostas	Nota
P_1	O Mobiliário urbano está dentro da faixa de serviço de 70 cm ?	Sim	-
P_2	Qual a largura livre do Passeio ?	Acima de 1.50 m	10
P_3	Tipo de revestimento da calçada ?	Concreto	10
P_4	Existência de Buracos ?	Poucos	5
P_5	Condições Gerais do Piso e meio-fio da calçada ?	Regular	5
P_6	Presença de desníveis ?	Nenhum	10
P_7	Tem rebaixamento de calçada para Pedestre ?	Não	10
P_8	Possui piso tátil ao longo da Calçada ?	Não	-
P_9	A calçada Possui Rebaixamento de Veículos correto ?	N.A	0
P_10	Existência de altura livre menor que 2,10 m ?	Não	-
P_11	O Passeio está no padrão da SMPU ?	Não	0
P_12	A testada possui prática de estacionamento sobre o passeio ?	Não	10
P_13	Existe algum dispositivo de Drenagem sobre a calçada ?	Não	0
P_14	Existe PED em frente a testada ?	Sim	-
P_15	Existe FTP em frente a testada ?	Não	-
P_16	Classificação geral da calçada pelo pesquisador.	Regular	5
