# Lote 1 - Rota: Noroeste

Diagnóstico da Calçada	Qualidade do Serviço	
Endereço: Av. Brigadeiro Eduardo Gomes, 1685	55	C
Data do Registro: 26/11/2019 16:19:50		
Num. Lote CTM: 130515800350

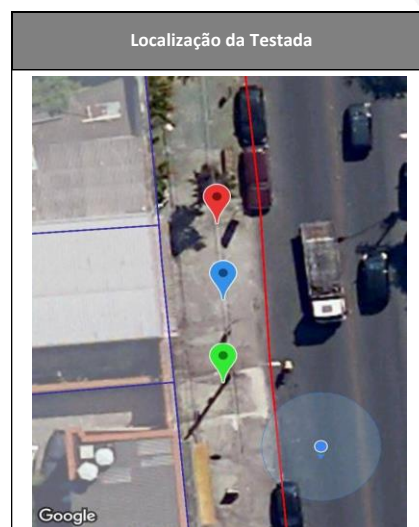
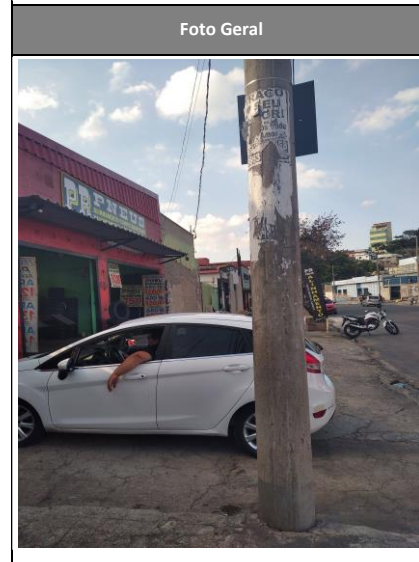
ID	Itens Avaliados	Respostas	Nota
P_1	O Mobiliário urbano está dentro da faixa de serviço de 70 cm ?	Sim	-
P_2	Qual a largura livre do Passeio ?	Acima de 1.50 m	10
P_3	Tipo de revestimento da calçada ?	Concreto	10
P_4	Existência de Buracos ?	Poucos	5
P_5	Condições Gerais do Piso e meio-fio da calçada ?	Péssimo	0
P_6	Presença de desníveis ?	Nenhum	10
P_7	Tem rebaixamento de calçada para Pedestre ?	Não	10
P_8	Possui piso tátil ao longo da Calçada ?	Não	-
P_9	A calçada Possui Rebaixamento de Veículos correto ?	Não	0
P_10	Existência de altura livre menor que 2,10 m ?	Não	-
P_11	O Passeio está no padrão da SMPU ?	Não	0
P_12	A testada possui prática de estacionamento sobre o passeio ?	Não	10
P_13	Existe algum dispositivo de Drenagem sobre a calçada ?	Não	0
P_14	Existe PED em frente a testada ?	Não	-
P_15	Existe FTP em frente a testada ?	Não	-
P_16	Classificação geral da calçada pelo pesquisador.	Ruim	0
