Diagnóstico da Calçada	Qualidade do Serviço	
Endereço: Av. Brigadeiro Eduardo Gomes, s/nº	<b>78</b>	<b>B</b>
Data do Registro: 26/11/2019 15:12:24		
Num. Lote CTM: 130475000255

# Lote 1 - Rota: Noroeste

**FRATAR**  
ENGENHARIA CONSULTIVA

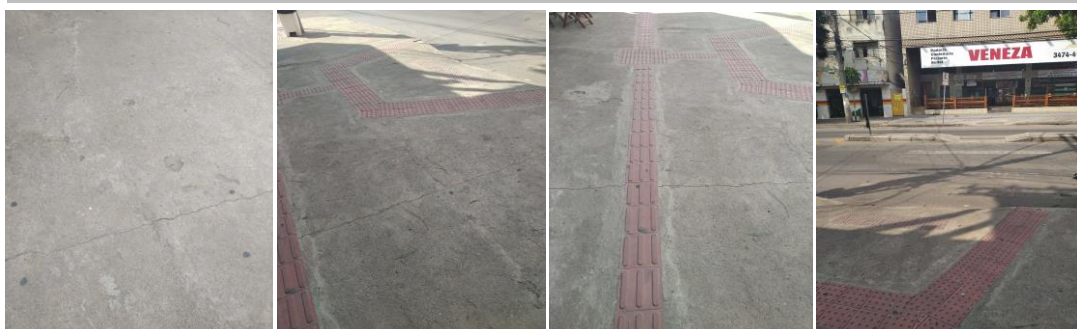
### Fotos Complementares - Detalhes do Passeio

ID	Itens Avaliados	Respostas	Nota
P_1	O Mobiliário urbano está dentro da faixa de serviço de 70 cm ?	Não	-
P_2	Qual a largura livre do Passeio ?	Acima de 1.50 m	10
P_3	Tipo de revestimento da calçada ?	Concreto	10
P_4	Existência de Buracos ?	Poucos	5
P_5	Condições Gerais do Piso e meio-fio da calçada ?	Regular	5
P_6	Presença de desníveis ?	Nenhum	10
P_7	Tem rebaixamento de calçada para Pedestre ?	Sim	8
P_8	Possui piso tátil ao longo da Calçada ?	Sim	-
P_9	A calçada Possui Rebaixamento de Veículos correto ?	Sim	10
P_10	Existência de altura livre menor que 2,10 m ?	Não	-
P_11	O Passeio está no padrão da SMPU ?	Não	0
P_12	A testada possui prática de estacionamento sobre o passeio ?	Não	10
P_13	Existe algum dispositivo de Drenagem sobre a calçada ?	Não	0
P_14	Existe PED em frente a testada ?	Não	-
P_15	Existe FTP em frente a testada ?	Sim	-
P_16	Classificação geral da calçada pelo pesquisador.	Ótimo(a)	10
