Lote 4 - Rota: Contorno

FRATAR
ENGENHARIA CONSULTIVA

Diagnóstico da Calçada	Qualidade do Serviço	
Endereço: Av.Contorno, 2317	85	B
Data do Registro: 04/11/2019 14:07:27		
Num. Lote CTM: 60003500270

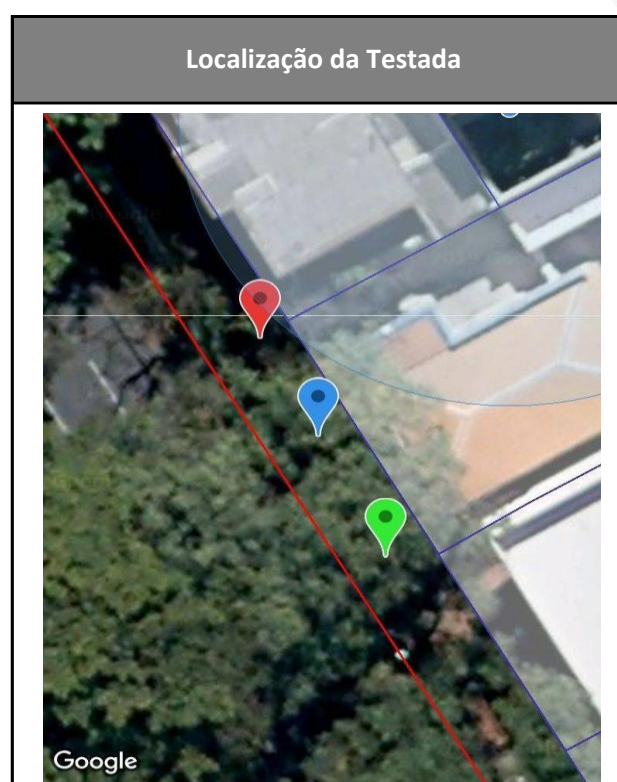
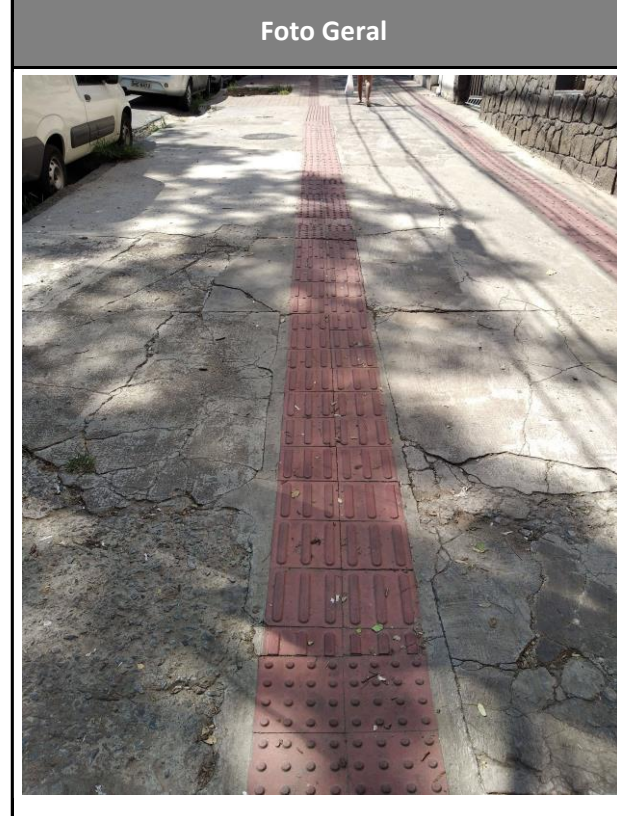
ID	Itens Avaliados	Respostas	Nota
P_1	O Mobiliário urbano está dentro da faixa de serviço de 70 cm ?	Sim	-
P_2	Qual a largura livre do Passeio ?	Acima de 1.50 m	10
P_3	Tipo de revestimento da calçada ?	Concreto	10
P_4	Existencia de Buracos ?	Poucos	5
P_5	Condições Gerais do Piso e meio-fio da calçada ?	Ótimo(a)	10
P_6	Presença de desniveis ?	Nenhum	10
P_7	Tem rebaixamento de calçada para Pedestre ?	Não	10
P_8	Possui piso tátil ao longo da Calçada ?	Sim	-
P_9	A calçada Possui Rebaixamento de Veiculos correto ?	Sim	10
P_10	Existencia de altura livre menor que 2,10 m ?	Não	-
P_11	O Passeio está no padrao da SMPU ?	Não	0
P_12	A testada possui prática de estacionamento sobre o passeio ?	Não	10
P_13	Existe algum dispositivo de Drenagem sobre a calçada ?	Não	0
P_14	Existe PED em frente a testada ?	Não	-
P_15	Existe FTP em frente a testada ?	Não	-
P_16	Classificação geral da calçada pelo pesquisador.	Ótimo(a)	10
