Lote 4 - Rota: Contorno

Diagnóstico da Calçada	Qualidade do Serviço	
Endereço: Av.Contorno, 1875	85	B
Data do Registro: 01/11/2019 16:56:40		
Num. Lote CTM: 60006300140

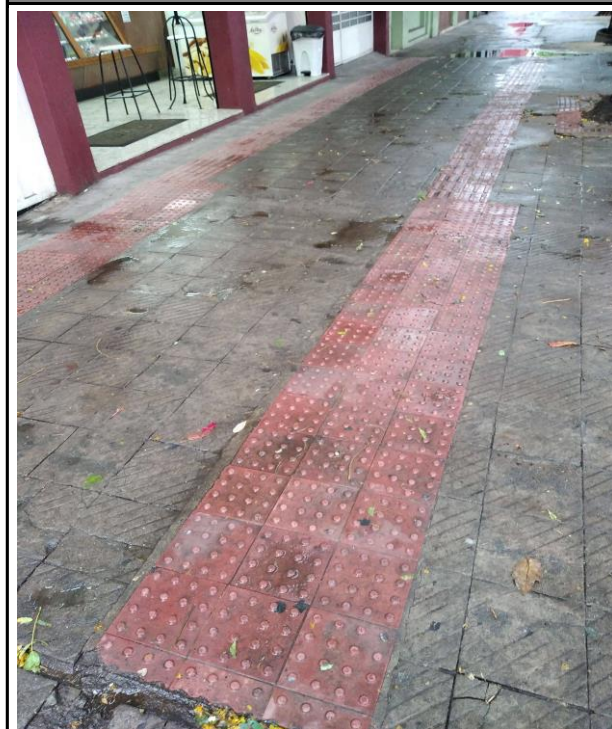
Foto Geral

ID	Itens Avaliados	Respostas	Nota
P_1	O Mobiliário urbano está dentro da faixa de serviço de 70 cm ?	Sim	-
P_2	Qual a largura livre do Passeio ?	Acima de 1.50 m	10
P_3	Tipo de revestimento da calçada ?	Ladrilho Hidráulico	10
P_4	Existencia de Buracos ?	Poucos	5
P_5	Condições Gerais do Piso e meio-fio da calçada ?	Ótimo(a)	10
P_6	Presença de desniveis ?	Nenhum	10
P_7	Tem rebaixamento de calçada para Pedestre ?	Não	10
P_8	Possui piso tátil ao longo da Calçada ?	Sim	-
P_9	A calçada Possui Rebaixamento de Veiculos correto ?	Sim	10
P_10	Existencia de altura livre menor que 2,10 m ?	Não	-
P_11	O Passeio está no padrao da SMPU ?	Não	0
P_12	A testada possui prática de estacionamento sobre o passeio ?	Não	10
P_13	Existe algum dispositivo de Drenagem sobre a calçada ?	Não	0
P_14	Existe PED em frente a testada ?	Não	-
P_15	Existe FTP em frente a testada ?	Não	-
P_16	Classificação geral da calçada pelo pesquisador.	Ótimo(a)	10

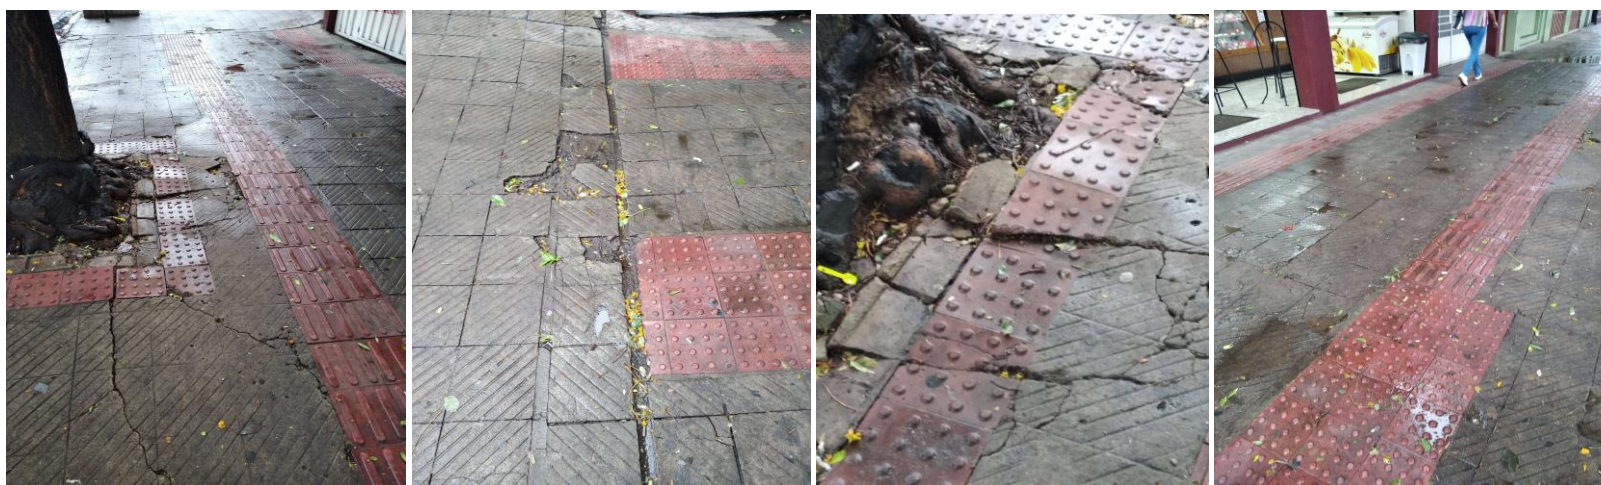
Fotos Complementares - Detalhes do Passeio

ID	Itens Avaliados	Respostas	Nota
P_7_1	Qual tipo do Rebaixo ?	0	0
P_7_1_1	Se for do Tipo 1, Passeio possui largura livre de 1,2 m ?	0	0
P_7_1_2	Se for do Tipo 1, O rebaixo tem abas conforme a norma ?	0	0
P_7_2	A rampa do rebaixo tem Inclinação da norma (8,33%) ?	0	0
P_7_3	O rebaixo possui piso tátil ?	0	0
P_7_3_1	O piso tátil de alerta e direcional do rebaixo está conforme a norma ?	0	0
P_8_1	O piso tátil está no eixo da faixa livre ?	Sim	0
P_8_2	Se tem uma leve mudança de direção está conforme a norma ?	Não	0
P_8_3	Se tem mudança de direção de 90º ou maior está conforme a norma ?	0	0
P_8_4	Se tem mudança de direção de três faixas direcionais está conforme a norma ?	0	0
P_8_5	Se tem mudança de direção de quatro faixas direcionais está conforme a norma?	0	0
P_8_6	Tem piso tátil em pontos de ônibus conforme a norma?	N.A	0
P_8_7	O piso tátil tem conexão com os lotes vizinhos?	Sim	0
P_8_8	O piso tátil está em boas condições aparentes?	Não	0

P_8_9	O piso tátil apresenta desenho com bom senso?	Sim	0
P_13_1	Dispositivo de Drenagem está devidamente instalado e bem conservado?	0	0
P_13_2	Dispositivo de Drenagem oferece risco para caminhamento seguro de pedestre?	0	0
