Diagnóstico da Calçada	Qualidade do Serviço	
Endereço: Av. Abílio Machado, s/nº	55	C
Data do Registro: 08/11/2019 14:38:08		
Num. Lote CTM: 130052000155

Lote 1 - Rota: Noroeste

FRATAR
ENGENHARIA CONSULTIVA

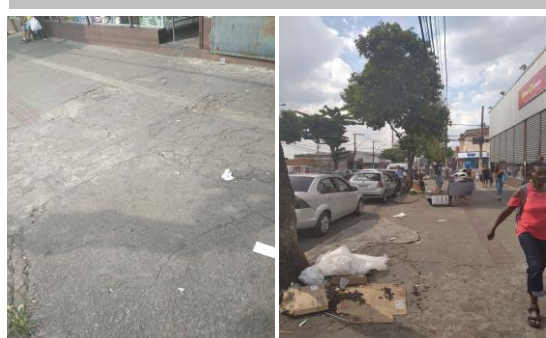
Fotos Complementares - Detalhes do Passeio

ID	Itens Avaliados	Respostas	Nota
P_1	O Mobiliário urbano está dentro da faixa de serviço de 70 cm ?	Sim	-
P_2	Qual a largura livre do Passeio ?	Acima de 1.50 m	10
P_3	Tipo de revestimento da calçada ?	Concreto	10
P_4	Existência de Buracos ?	Poucos	5
P_5	Condições Gerais do Piso e meio-fio da calçada ?	Péssimo	0
P_6	Presença de desníveis ?	Nenhum	10
P_7	Tem rebaixamento de calçada para Pedestre ?	Não	10
P_8	Possui piso tátil ao longo da Calçada ?	Não	-
P_9	A calçada Possui Rebaixamento de Veículos correto ?	N.A	0
P_10	Existência de altura livre menor que 2,10 m ?	Não	-
P_11	O Passeio está no padrão da SMPU ?	Não	0
P_12	A testada possui prática de estacionamento sobre o passeio ?	Não	10
P_13	Existe algum dispositivo de Drenagem sobre a calçada ?	Não	0
P_14	Existe PED em frente a testada ?	Não	-
P_15	Existe FTP em frente a testada ?	Não	-
P_16	Classificação geral da calçada pelo pesquisador.	Ruim	0
