Diagnóstico da Calçada	Qualidade do Serviço	
Endereço: Rua Rio Grande do Norte, 1065	78	B
Data do Registro: 14/11/2019 09:34:15		
Num. Lote CTM: 10129200150

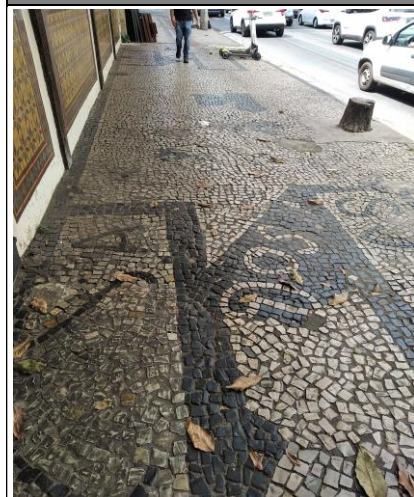
Foto Geral

ID	Itens Avaliados	Respostas	Nota
P_1	O Mobiliário urbano está dentro da faixa de serviço de 70 cm ?	Sim	-
P_2	Qual a largura livre do Passeio ?	Acima de 1.50 m	10
P_3	Tipo de revestimento da calçada ?	Pedra Portuguesa	8
P_4	Existência de Buracos ?	Nenhum	10
P_5	Condições Gerais do Piso e meio-fio da calçada ?	Ótimo(a)	10
P_6	Presença de desníveis ?	Nenhum	10
P_7	Tem rebaixamento de calçada para Pedestre ?	Não	10
P_8	Possui piso tátil ao longo da Calçada ?	Não	-
P_9	A calçada Possui Rebaixamento de Veículos correto ?	N.A	0
P_10	Existência de altura livre menor que 2,10 m ?	Não	-
P_11	O Passeio está no padrão da SMPU ?	Não	0
P_12	A testada possui prática de estacionamento sobre o passeio ?	Não	10
P_13	Existe algum dispositivo de Drenagem sobre a calçada ?	Não	0
P_14	Existe PED em frente a testada ?	Não	-
P_15	Existe FTP em frente a testada ?	Não	-
P_16	Classificação geral da calçada pelo pesquisador.	Ótimo(a)	10
