Lote 4 - Rota: Contorno

Diagnóstico da Calçada	Qualidade do Serviço	
Endereço: Av.Contorno, 9517	65	C
Data do Registro: 28/10/2019 16:18:39		
Num. Lote CTM: 20170500275

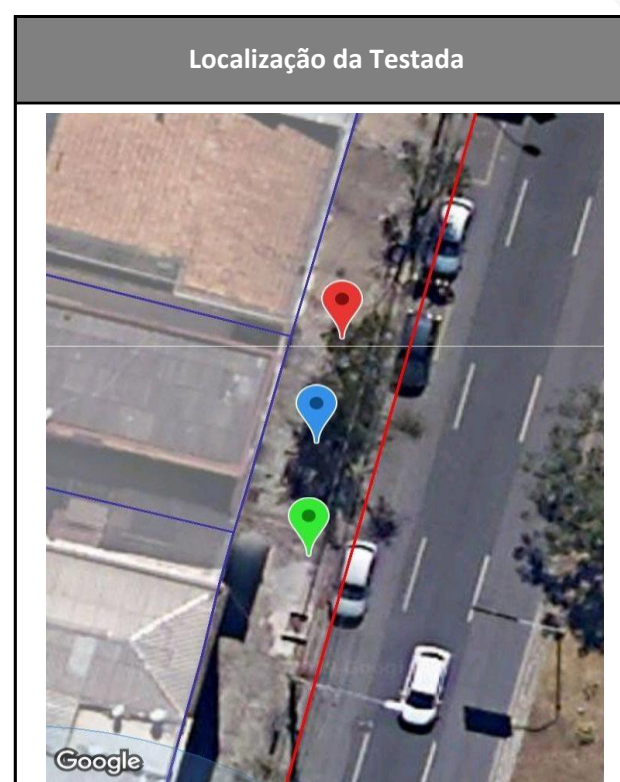
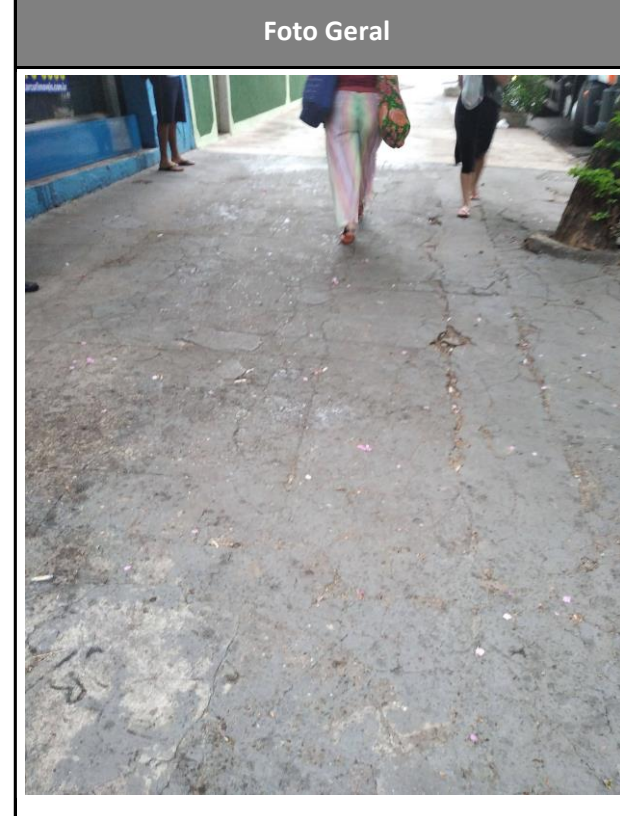
ID	Itens Avaliados	Respostas	Nota
P_1	O Mobiliário urbano está dentro da faixa de serviço de 70 cm ?	Sim	-
P_2	Qual a largura livre do Passeio ?	Acima de 1.50 m	10
P_3	Tipo de revestimento da calçada ?	Concreto	10
P_4	Existência de Buracos ?	Poucos	5
P_5	Condições Gerais do Piso e meio-fio da calçada ?	Regular	5
P_6	Presença de desniveis ?	Nenhum	10
P_7	Tem rebaixamento de calçada para Pedestre ?	Não	10
P_8	Possui piso tátil ao longo da Calçada ?	Não	-
P_9	A calçada Possui Rebaixamento de Veículos correto ?	N.A	0
P_10	Existência de altura livre menor que 2,10 m ?	Não	-
P_11	O Passeio está no padrão da SMPU ?	Não	0
P_12	A testada possui prática de estacionamento sobre o passeio ?	Não	10
P_13	Existe algum dispositivo de Drenagem sobre a calçada ?	Não	0
P_14	Existe PED em frente a testada ?	Não	-
P_15	Existe FTP em frente a testada ?	Não	-
P_16	Classificação geral da calçada pelo pesquisador.	Regular	5
