Diagnóstico da Calçada		Qualidade do Serviço	
Endereço: Av.Contorno, s/nº		73	B
Data do Registro: 29/10/2019 12:22:45			
Num. Lote CTM: 10422100350

Lote 4 - Rota: Contorno

FRATAR
ENGENHARIA CONSULTIVA

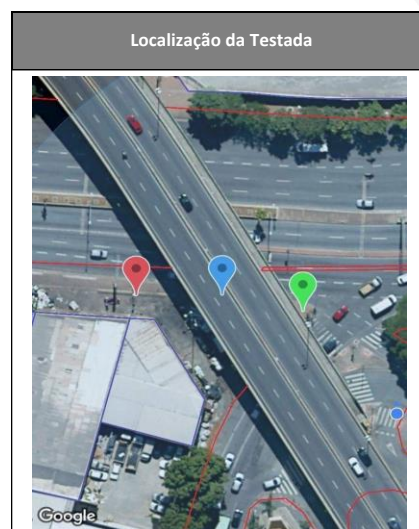
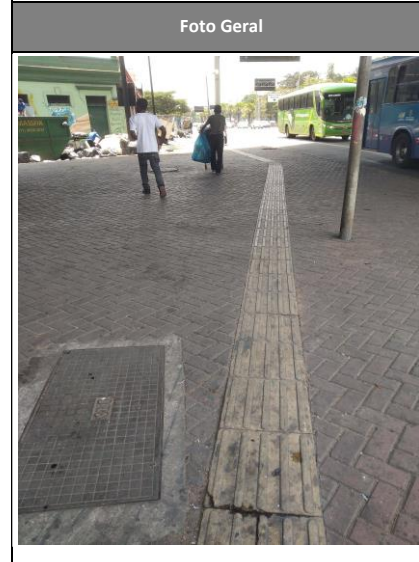
ID	Itens Avaliados	Respostas	Nota
P_1	O Mobiliário urbano está dentro da faixa de serviço de 70 cm ?	Sim	-
P_2	Qual a largura livre do Passeio ?	Acima de 1.50 m	10
P_3	Tipo de revestimento da calçada ?	Bloco Intertravado de Concreto	10
P_4	Existência de Buracos ?	Poucos	5
P_5	Condições Gerais do Piso e meio-fio da calçada ?	Ótimo(a)	10
P_6	Presença de desníveis ?	Nenhum	10
P_7	Tem rebaixamento de calçada para Pedestre ?	Sim	8
P_8	Possui piso tátil ao longo da Calçada ?	Sim	-
P_9	A calçada Possui Rebaixamento de Veículos correto ?	N.A	0
P_10	Existência de altura livre menor que 2,10 m ?	Não	-
P_11	O Passeio está no padrão da SMPU ?	Não	0
P_12	A testada possui prática de estacionamento sobre o passeio ?	Não	10
P_13	Existe algum dispositivo de Drenagem sobre a calçada ?	Sim	0
P_14	Existe PED em frente a testada ?	Não	-
P_15	Existe FTP em frente a testada ?	Não	-
P_16	Classificação geral da calçada pelo pesquisador.	Ótimo(a)	10

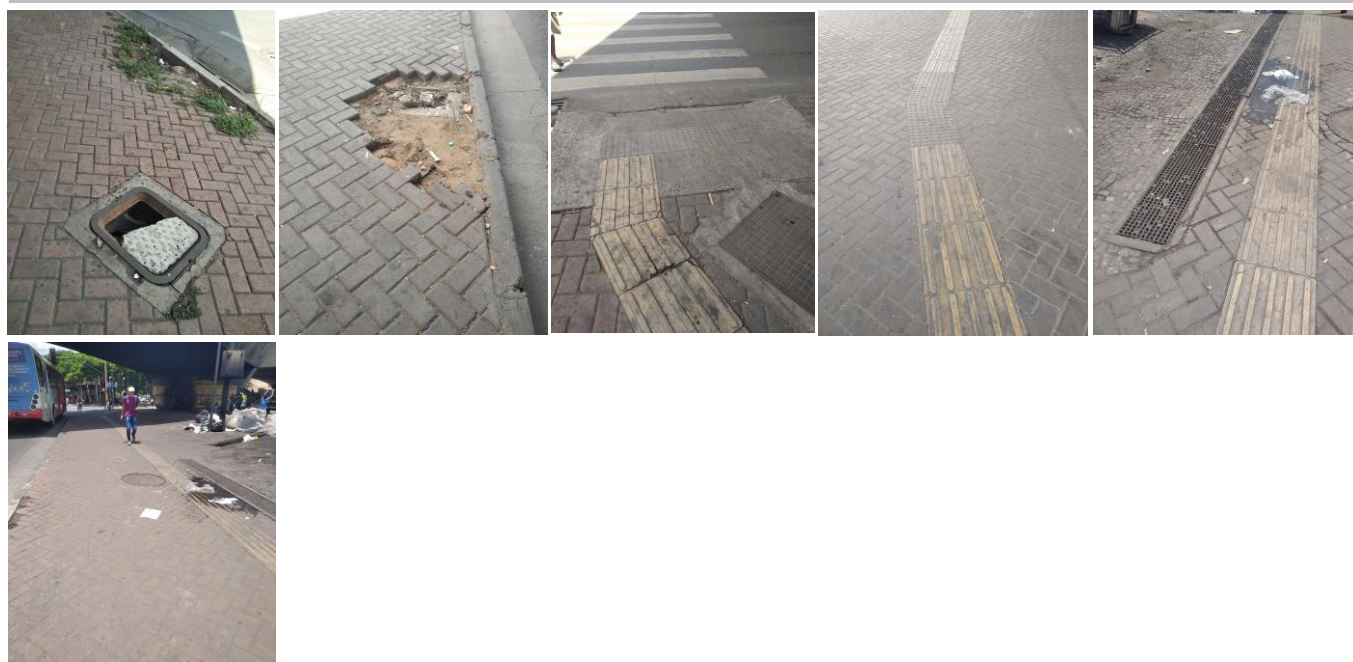
Fotos Complementares - Detalhes do Passeio

ID	Itens Avaliados	Respostas	Nota
P_7_1	Qual tipo do Rebaixo ?	Rebaixo Tipo 1 (trapézio)	0
P_7_1_1	Se for do Tipo 1, Passeio possui largura livre de 1,2 m ?	Sim	0
P_7_1_2	Se for do Tipo 1, O rebaixo tem abas conforme a norma ?	Não	0
P_7_2	A rampa do rebaixo tem Inclinação da norma (8,33%) ?	Sim	0
P_7_3	O rebaixo possui piso tátil ?	Tem piso de alerta e direcional	0
P_7_3_1	O piso tátil de alerta e direcional do rebaixo está conforme a norma ?	Não	0
P_8_1	O piso tátil está no eixo da faixa livre ?	Não	0
P_8_2	Se tem uma leve mudança de direção está conforme a norma ?	Sim	0
P_8_3	Se tem mudança de direção de 90º ou maior está conforme a norma ?	N.A	0
P_8_4	Se tem mudança de direção de três faixas direcionais está conforme a norma ?	Sim	0
P_8_5	Se tem mudança de direção de quatro faixas direcionais está conforme a norma?	N.A	0
P_8_6	Tem piso tátil em pontos de ônibus conforme a norma?	N.A	0
P_8_7	O piso tátil tem conexão com os lotes vizinhos?	Sim	0

P_8_8	O piso tátil está em boas condições aparentes?	Sim	0
P_8_9	O piso tátil apresenta desenho com bom senso?	Sim	0
P_13_1	Dispositivo de Drenagem está devidamente instalado e bem conservado?	Sim	-3
P_13_2	Dispositivo de Drenagem oferece risco para caminamento seguro de pedestre?	Não	0
