Diagnóstico da Calçada	Qualidade do Serviço	
Endereço: Av. Abílio Machado, 3041	60	C
Data do Registro: 11/11/2019 17:23:51		
Num. Lote CTM: 130629200625

FRATAR
ENGENHARIA CONSULTIVA

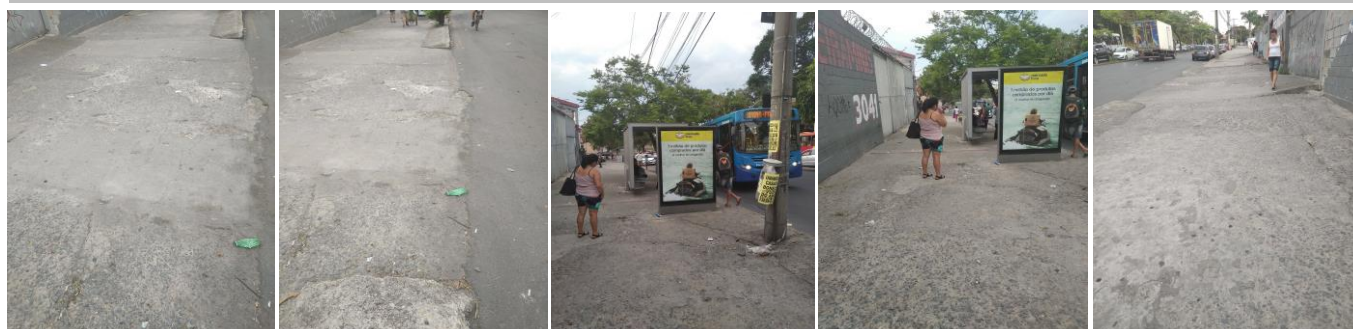
Fotos Complementares - Detalhes do Passeio

ID	Itens Avaliados	Respostas	Nota
P_1	O Mobiliário urbano está dentro da faixa de serviço de 70 cm ?	Sim	-
P_2	Qual a largura livre do Passeio ?	Acima de 1.50 m	10
P_3	Tipo de revestimento da calçada ?	Concreto	10
P_4	Existência de Buracos ?	Poucos	5
P_5	Condições Gerais do Piso e meio-fio da calçada ?	Regular	5
P_6	Presença de desníveis ?	Nenhum	10
P_7	Tem rebaixamento de calçada para Pedestre ?	Não	10
P_8	Possui piso tátil ao longo da Calçada ?	Não	-
P_9	A calçada Possui Rebaixamento de Veículos correto ?	Não	0
P_10	Existência de altura livre menor que 2,10 m ?	Não	-
P_11	O Passeio está no padrão da SMPU ?	Não	0
P_12	A testada possui prática de estacionamento sobre o passeio ?	Não	10
P_13	Existe algum dispositivo de Drenagem sobre a calçada ?	Não	0
P_14	Existe PED em frente a testada ?	Sim	-
P_15	Existe FTP em frente a testada ?	Não	-
P_16	Classificação geral da calçada pelo pesquisador.	Ruim	0
