Lote 4 - Rota: Contorno

FRATAR
ENGENHARIA CONSULTIVA

Diagnóstico da Calçada	Qualidade do Serviço	
Endereço: Av.Contorno, 1328	85	B
Data do Registro: 01/11/2019 14:51:32		
Num. Lote CTM: 10505000290

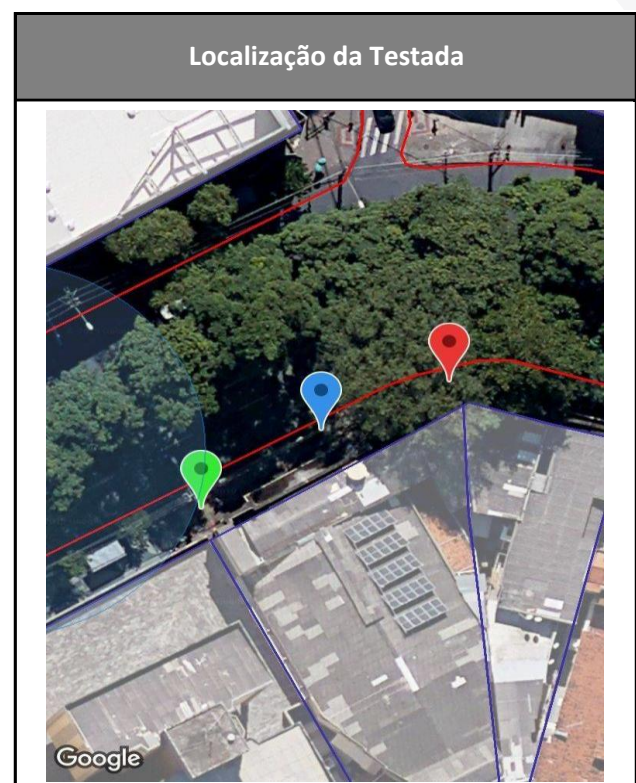
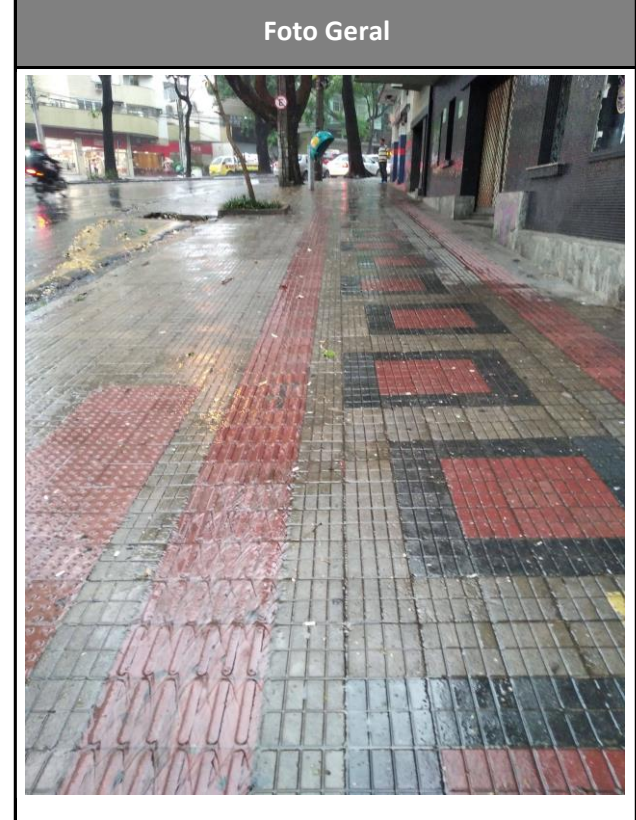
ID	Itens Avaliados	Respostas	Nota
P_1	O Mobiliário urbano está dentro da faixa de serviço de 70 cm ?	Sim	-
P_2	Qual a largura livre do Passeio ?	Acima de 1.50 m	10
P_3	Tipo de revestimento da calçada ?	Ladrilho Hidráulico	10
P_4	Existencia de Buracos ?	Poucos	5
P_5	Condições Gerais do Piso e meio-fio da calçada ?	Ótimo(a)	10
P_6	Presença de desniveis ?	Nenhum	10
P_7	Tem rebaixamento de calçada para Pedestre ?	Não	10
P_8	Possui piso tátil ao longo da Calçada ?	Sim	-
P_9	A calçada Possui Rebaixamento de Veiculos correto ?	Sim	10
P_10	Existencia de altura livre menor que 2,10 m ?	Não	-
P_11	O Passeio está no padrao da SMPU ?	Não	0
P_12	A testada possui prática de estacionamento sobre o passeio ?	Não	10
P_13	Existe algum dispositivo de Drenagem sobre a calçada ?	Não	0
P_14	Existe PED em frente a testada ?	Não	-
P_15	Existe FTP em frente a testada ?	Não	-
P_16	Classificação geral da calçada pelo pesquisador.	Ótimo(a)	10
