Lote 4 - Rota: Contorno

FRATAR
ENGENHARIA CONSULTIVA

Diagnóstico da Calçada	Qualidade do Serviço	
Endereço: Av.Contorno, 5051	80	B
Data do Registro: 02/11/2019 13:08:21		
Num. Lote CTM: 70001200045

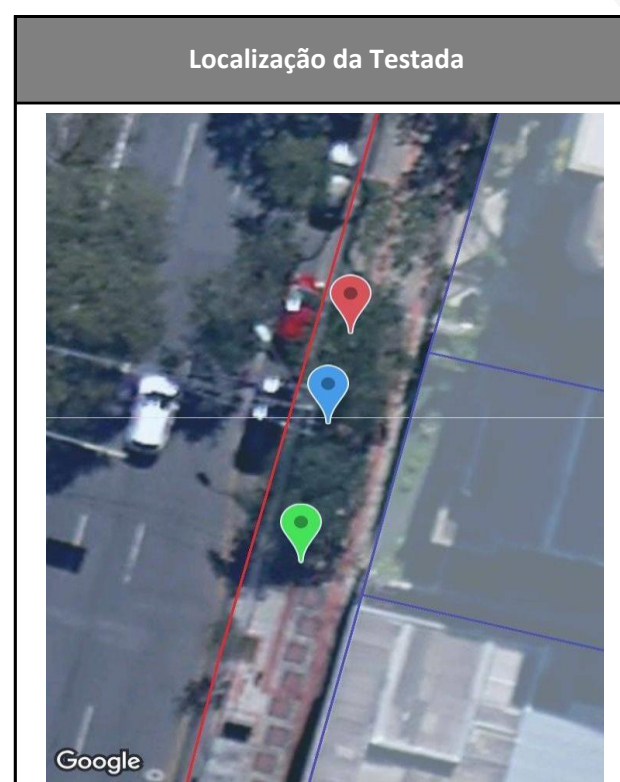
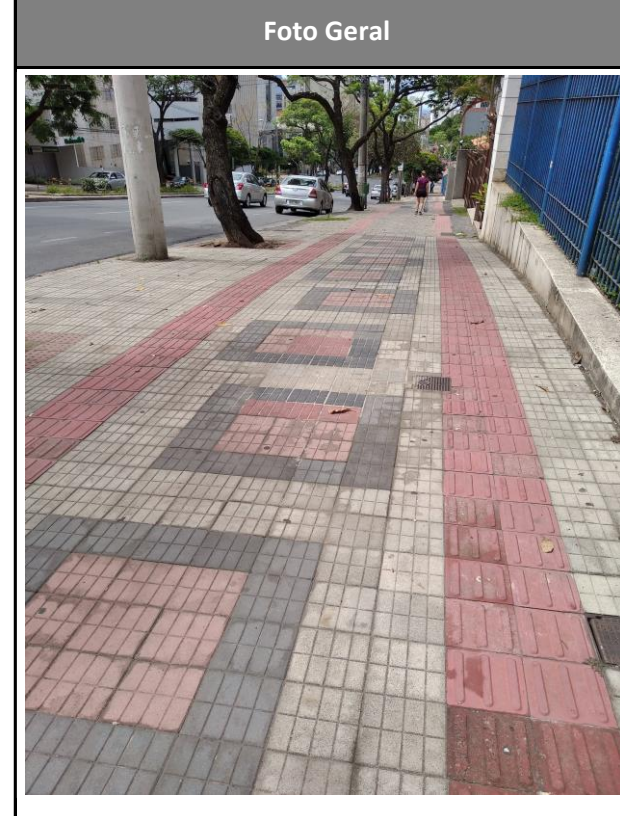
ID	Itens Avaliados	Respostas	Nota
P_1	O Mobiliário urbano está dentro da faixa de serviço de 70 cm ?	Sim	-
P_2	Qual a largura livre do Passeio ?	Acima de 1.50 m	10
P_3	Tipo de revestimento da calçada ?	Ladrilho Hidráulico	10
P_4	Existencia de Buracos ?	Nenhum	10
P_5	Condições Gerais do Piso e meio-fio da calçada ?	Ótimo(a)	10
P_6	Presença de desniveis ?	Nenhum	10
P_7	Tem rebaixamento de calçada para Pedestre ?	Não	10
P_8	Possui piso tátil ao longo da Calçada ?	Sim	-
P_9	A calçada Possui Rebaixamento de Veiculos correto ?	N.A	0
P_10	Existencia de altura livre menor que 2,10 m ?	Não	-
P_11	O Passeio está no padrao da SMPU ?	Não	0
P_12	A testada possui prática de estacionamento sobre o passeio ?	Não	10
P_13	Existe algum dispositivo de Drenagem sobre a calçada ?	Não	0
P_14	Existe PED em frente a testada ?	Não	-
P_15	Existe FTP em frente a testada ?	Não	-
P_16	Classificação geral da calçada pelo pesquisador.	Ótimo(a)	10
