Diagnóstico da Calçada	Qualidade do Serviço	
Endereço: Av. Contorno, 11444	<b>90</b>	<b>B</b>
Data do Registro: 29/10/2019 11:48:35		
Num. Lote CTM: 10473900210

# Lote 4 - Rota: Contorno

**FRATAR**  
ENGENHARIA CONSULTIVA

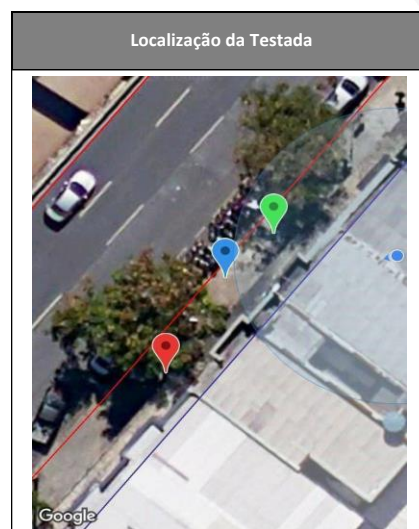
ID	Itens Avaliados	Respostas	Nota
P_1	O Mobiliário urbano está dentro da faixa de serviço de 70 cm ?	Sim	-
P_2	Qual a largura livre do Passeio ?	Acima de 1.50 m	10
P_3	Tipo de revestimento da calçada ?	Concreto	10
P_4	Existência de Buracos ?	Nenhum	10
P_5	Condições Gerais do Piso e meio-fio da calçada ?	Ótimo(a)	10
P_6	Presença de desníveis ?	Nenhum	10
P_7	Tem rebaixamento de calçada para Pedestre ?	Não	10
P_8	Possui piso tátil ao longo da Calçada ?	Não	-
P_9	A calçada Possui Rebaixamento de Veículos correto ?	Sim	10
P_10	Existência de altura livre menor que 2,10 m ?	Não	-
P_11	O Passeio está no padrão da SMPU ?	Não	0
P_12	A testada possui prática de estacionamento sobre o passeio ?	Não	10
P_13	Existe algum dispositivo de Drenagem sobre a calçada ?	Não	0
P_14	Existe PED em frente a testada ?	Não	-
P_15	Existe FTP em frente a testada ?	Não	-
P_16	Classificação geral da calçada pelo pesquisador.	Ótimo(a)	10
