# Lote 1 - Rota: Noroeste

Diagnóstico da Calçada	Qualidade do Serviço	
Endereço: Av. Abílio Machado, 2163	59	C
Data do Registro: 11/11/2019 16:36:41		
Num. Lote CTM: 130117200530

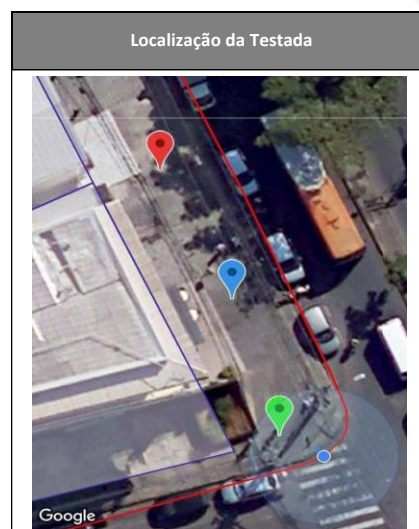
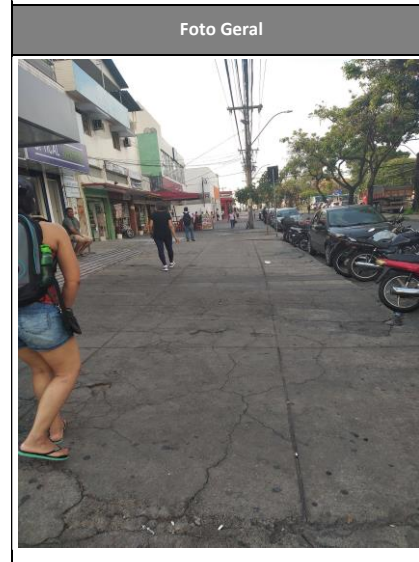
ID	Itens Avaliados	Respostas	Nota
P_1	O Mobiliário urbano está dentro da faixa de serviço de 70 cm ?	Sim	-
P_2	Qual a largura livre do Passeio ?	Acima de 1.50 m	10
P_3	Tipo de revestimento da calçada ?	Concreto	10
P_4	Existência de Buracos ?	Poucos	5
P_5	Condições Gerais do Piso e meio-fio da calçada ?	Regular	5
P_6	Presença de desníveis ?	Leve	7
P_7	Tem rebaixamento de calçada para Pedestre ?	Sim	7
P_8	Possui piso tátil ao longo da Calçada ?	Não	-
P_9	A calçada Possui Rebaixamento de Veículos correto ?	N.A	0
P_10	Existência de altura livre menor que 2,10 m ?	Não	-
P_11	O Passeio está no padrão da SMPU ?	Não	0
P_12	A testada possui prática de estacionamento sobre o passeio ?	Não	10
P_13	Existe algum dispositivo de Drenagem sobre a calçada ?	Não	0
P_14	Existe PED em frente a testada ?	Não	-
P_15	Existe FTP em frente a testada ?	Sim	-
P_16	Classificação geral da calçada pelo pesquisador.	Regular	5

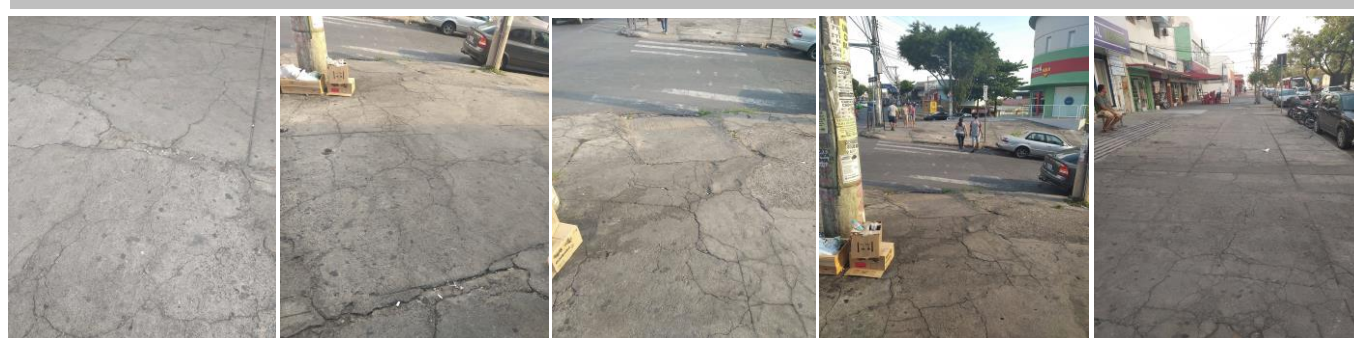
## Fotos Complementares - Detalhes do Passeio

ID	Itens Avaliados	Respostas	Nota
P_7_1	Qual tipo do Rebaixo ?	Rebaixo Tipo 1 (trapézio)	0
P_7_1_1	Se for do Tipo 1, Passeio possui largura livre de 1,2 m ?	Sim	0
P_7_1_2	Se for do Tipo 1, O rebaixo tem abas conforme a norma ?	Não	0
P_7_2	A rampa do rebaixo tem Inclinação da norma (8,33%) ?	Sim	0
P_7_3	O rebaixo possui piso tátil ?	Tem só piso de alerta	0
P_7_3_1	O piso tátil de alerta e direcional do rebaixo está conforme a norma ?	Não	0
P_8_1	O piso tátil está no eixo da faixa livre ?	0	0
P_8_2	Se tem uma leve mudança de direção está conforme a norma ?	0	0
P_8_3	Se tem mudança de direção de 90º ou maior está conforme a norma ?	0	0
P_8_4	Se tem mudança de direção de três faixas direcionais está conforme a norma ?	0	0
P_8_5	Se tem mudança de direção de quatro faixas direcionais está conforme a norma?	0	0
P_8_6	Tem piso tátil em pontos de ônibus conforme a norma?	0	0
P_8_7	O piso tátil tem conexão com os lotes vizinhos?	0	0

P_8_8	O piso tátil está em boas condições aparentes?	0	0
P_8_9	O piso tátil apresenta desenho com bom senso?	0	0
P_13_1	Dispositivo de Drenagem está devidamente instalado e bem conservado?	0	0
P_13_2	Dispositivo de Drenagem oferece risco para caminamento seguro de pedestre?	0	0
