Lote 4 - Rota: Contorno

Diagnóstico da Calçada	Qualidade do Serviço	
Endereço: Av.Contorno, 7086	75	B
Data do Registro: 31/10/2019 16:37:49		
Num. Lote CTM: 10009800105

Diagnóstico da Calçada	Qualidade do Serviço		Complemento do Diagnóstico
Endereço: Av.Contorno, 7086 Data do Registro: 31/10/2019 16:37:49 Num. Lote CTM: 10009800105	75	B

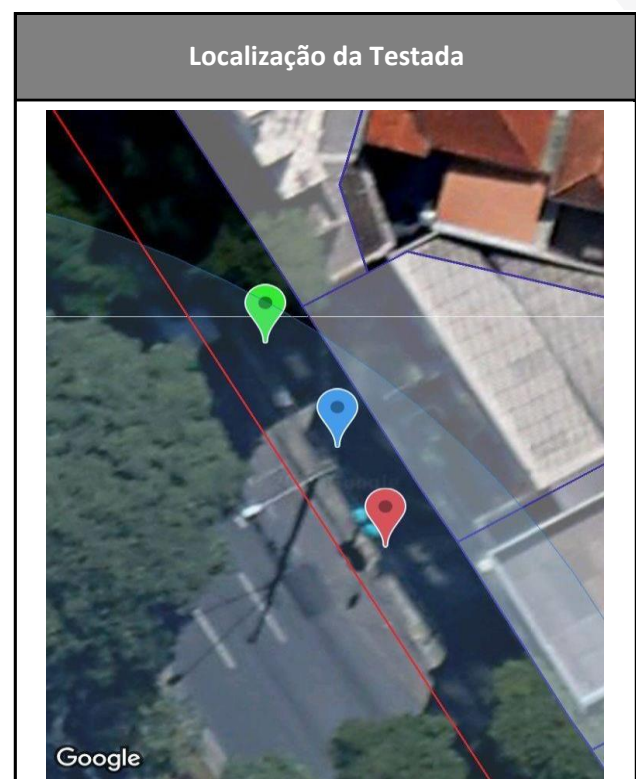
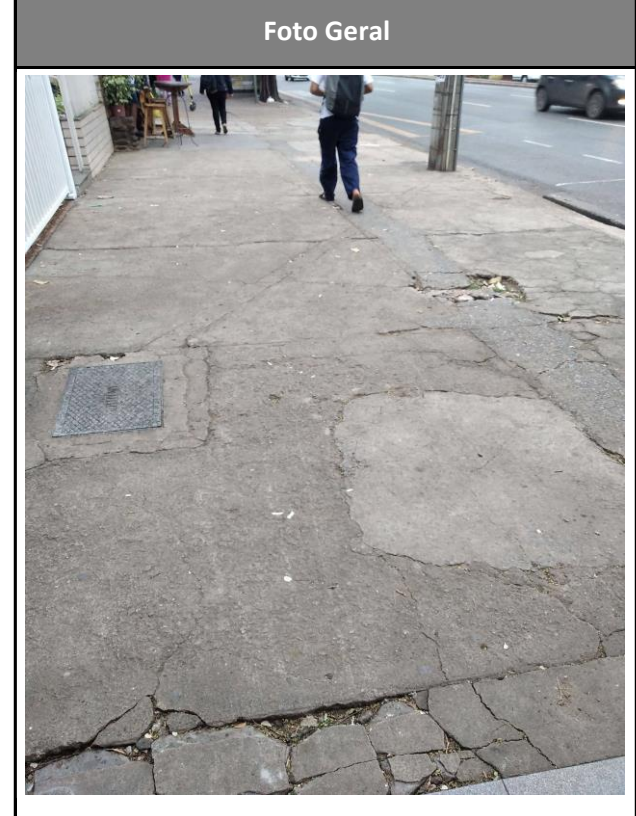
ID	Itens Avaliados	Respostas	Nota
P_1	O Mobiliário urbano está dentro da faixa de serviço de 70 cm ?	Sim	-
P_2	Qual a largura livre do Passeio ?	Acima de 1.50 m	10
P_3	Tipo de revestimento da calçada ?	Concreto	10
P_4	Existencia de Buracos ?	Poucos	5
P_5	Condições Gerais do Piso e meio-fio da calçada ?	Ótimo(a)	10
P_6	Presença de desniveis ?	Nenhum	10
P_7	Tem rebaixamento de calçada para Pedestre ?	Não	10
P_8	Possui piso tátil ao longo da Calçada ?	Não	-
P_9	A calçada Possui Rebaixamento de Veiculos correto ?	Não	0
P_10	Existencia de altura livre menor que 2,10 m ?	Não	-
P_11	O Passeio está no padrao da SMPU ?	Não	0
P_12	A testada possui prática de estacionamento sobre o passeio ?	Não	10
P_13	Existe algum dispositivo de Drenagem sobre a calçada ?	Não	0
P_14	Existe PED em frente a testada ?	Não	-
P_15	Existe FTP em frente a testada ?	Não	-
P_16	Classificação geral da calçada pelo pesquisador.	Ótimo(a)	10
