# Lote 3 - Rota: Leste 3

Diagnóstico da Calçada	Qualidade do Serviço	
Endereço: Av. Andradas, s/nº	69	C
Data do Registro: 11/11/2019 09:43:05		
Num. Lote CTM: 60825400520

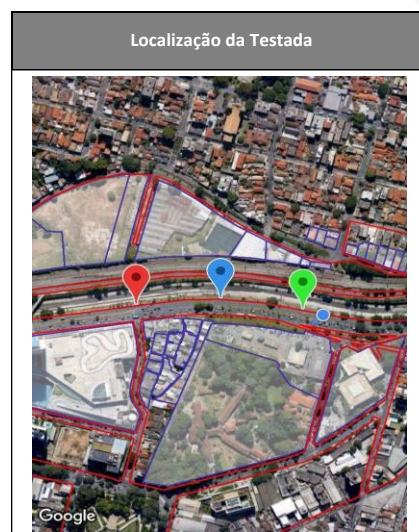
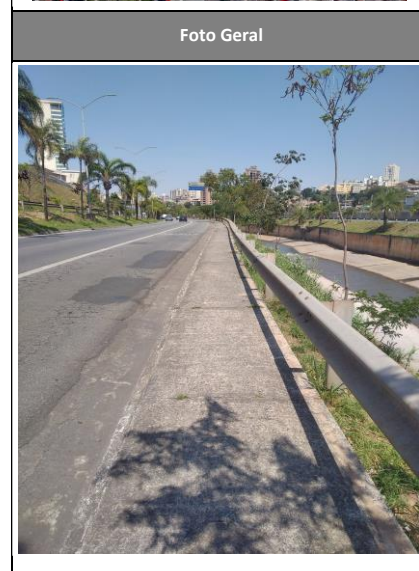
ID	Itens Avaliados	Respostas	Nota
P_1	O Mobiliário urbano está dentro da faixa de serviço de 70 cm ?	Sim	-
P_2	Qual a largura livre do Passeio ?	Entre 0.80 m e 1.20 m	4
P_3	Tipo de revestimento da calçada ?	Concreto	10
P_4	Existência de Buracos ?	Poucos	5
P_5	Condições Gerais do Piso e meio-fio da calçada ?	Ótimo(a)	10
P_6	Presença de desníveis ?	Nenhum	10
P_7	Tem rebaixamento de calçada para Pedestre ?	Não	10
P_8	Possui piso tátil ao longo da Calçada ?	Não	-
P_9	A calçada Possui Rebaixamento de Veículos correto ?	N.A	0
P_10	Existência de altura livre menor que 2,10 m ?	Não	-
P_11	O Passeio está no padrão da SMPU ?	N.A	0
P_12	A testada possui prática de estacionamento sobre o passeio ?	Não	10
P_13	Existe algum dispositivo de Drenagem sobre a calçada ?	Não	0
P_14	Existe PED em frente a testada ?	Não	-
P_15	Existe FTP em frente a testada ?	Não	-
P_16	Classificação geral da calçada pelo pesquisador.	Ótimo(a)	10
