Diagnóstico da Calçada	Qualidade do Serviço	
Endereço: Av. Augusto de Lima, 1189	58	C
Data do Registro: 07/11/2019 07:37:43		
Num. Lote CTM: 10309600220

Diagnóstico da Calçada	Qualidade do Serviço		Complemento do Diagnóstico
Endereço: Av. Augusto de Lima, 1189 Data do Registro: 07/11/2019 07:37:43 Num. Lote CTM: 10309600220	58	C

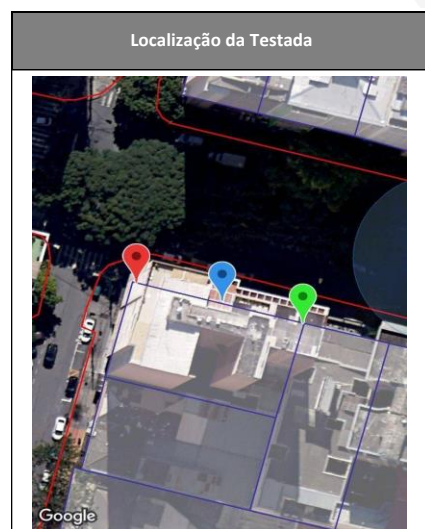
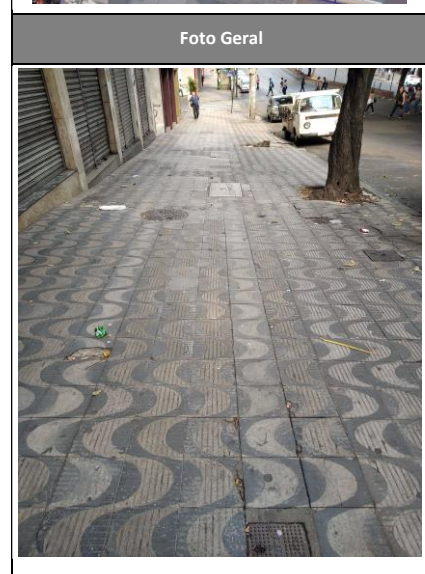
ID	Itens Avaliados	Respostas	Nota
P_1	O Mobiliário urbano está dentro da faixa de serviço de 70 cm ?	Sim	-
P_2	Qual a largura livre do Passeio ?	Acima de 1.50 m	10
P_3	Tipo de revestimento da calçada ?	Ladrilho Hidráulico	10
P_4	Existência de Buracos ?	Poucos	5
P_5	Condições Gerais do Piso e meio-fio da calçada ?	Regular	5
P_6	Presença de desníveis ?	Nenhum	10
P_7	Tem rebaixamento de calçada para Pedestre ?	Sim	8
P_8	Possui piso tátil ao longo da Calçada ?	Não	-
P_9	A calçada Possui Rebaixamento de Veículos correto ?	N.A	0
P_10	Existência de altura livre menor que 2,10 m ?	Não	-
P_11	O Passeio está no padrão da SMPU ?	Não	0
P_12	A testada possui prática de estacionamento sobre o passeio ?	Não	10
P_13	Existe algum dispositivo de Drenagem sobre a calçada ?	Sim	0
P_14	Existe PED em frente a testada ?	Não	-
P_15	Existe FTP em frente a testada ?	Sim	-
P_16	Classificação geral da calçada pelo pesquisador.	Regular	5
