Lote 4 - Rota: Contorno

FRATAR
ENGENHARIA CONSULTIVA

Diagnóstico da Calçada	Qualidade do Serviço	
Endereço: Av.Contorno, 6317 Data do Registro: 06/11/2019 16:56:36 Num. Lote CTM: 90052500235	81	B

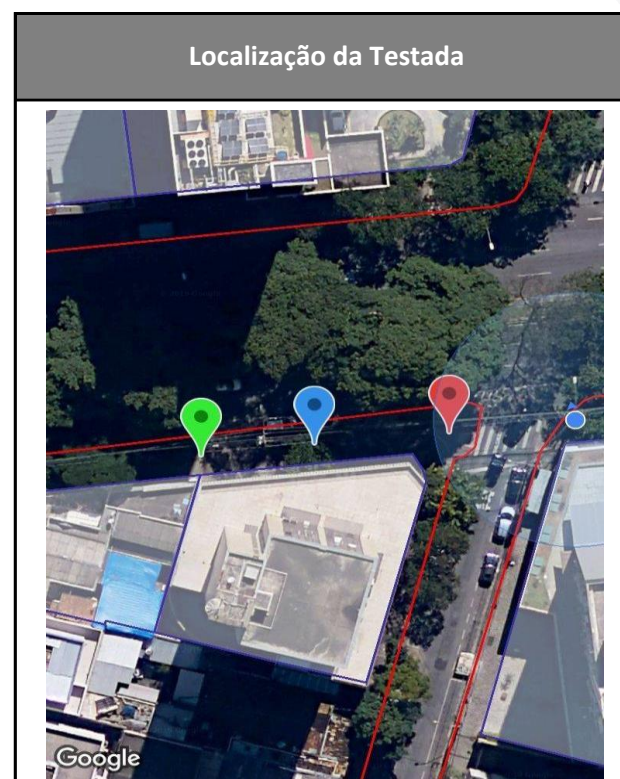
ID	Itens Avaliados	Respostas	Nota
P_1	O Mobiliário urbano está dentro da faixa de serviço de 70 cm ?	Sim	-
P_2	Qual a largura livre do Passeio ?	Acima de 1.50 m	10
P_3	Tipo de revestimento da calçada ?	Pedra Portuguesa	8
P_4	Existencia de Buracos ?	Poucos	5
P_5	Condições Gerais do Piso e meio-fio da calçada ?	Ótimo(a)	10
P_6	Presença de desniveis ?	Nenhum	10
P_7	Tem rebaixamento de calçada para Pedestre ?	Sim	8
P_8	Possui piso tátil ao longo da Calçada ?	Não	-
P_9	A calçada Possui Rebaixamento de Veiculos correto ?	Sim	10
P_10	Existencia de altura livre menor que 2,10 m ?	Não	-
P_11	O Passeio está no padrao da SMPU ?	Não	0
P_12	A testada possui prática de estacionamento sobre o passeio ?	Não	10
P_13	Existe algum dispositivo de Drenagem sobre a calçada ?	Sim	0
P_14	Existe PED em frente a testada ?	Não	-
P_15	Existe FTP em frente a testada ?	Sim	-
P_16	Classificação geral da calçada pelo pesquisador.	Ótimo(a)	10

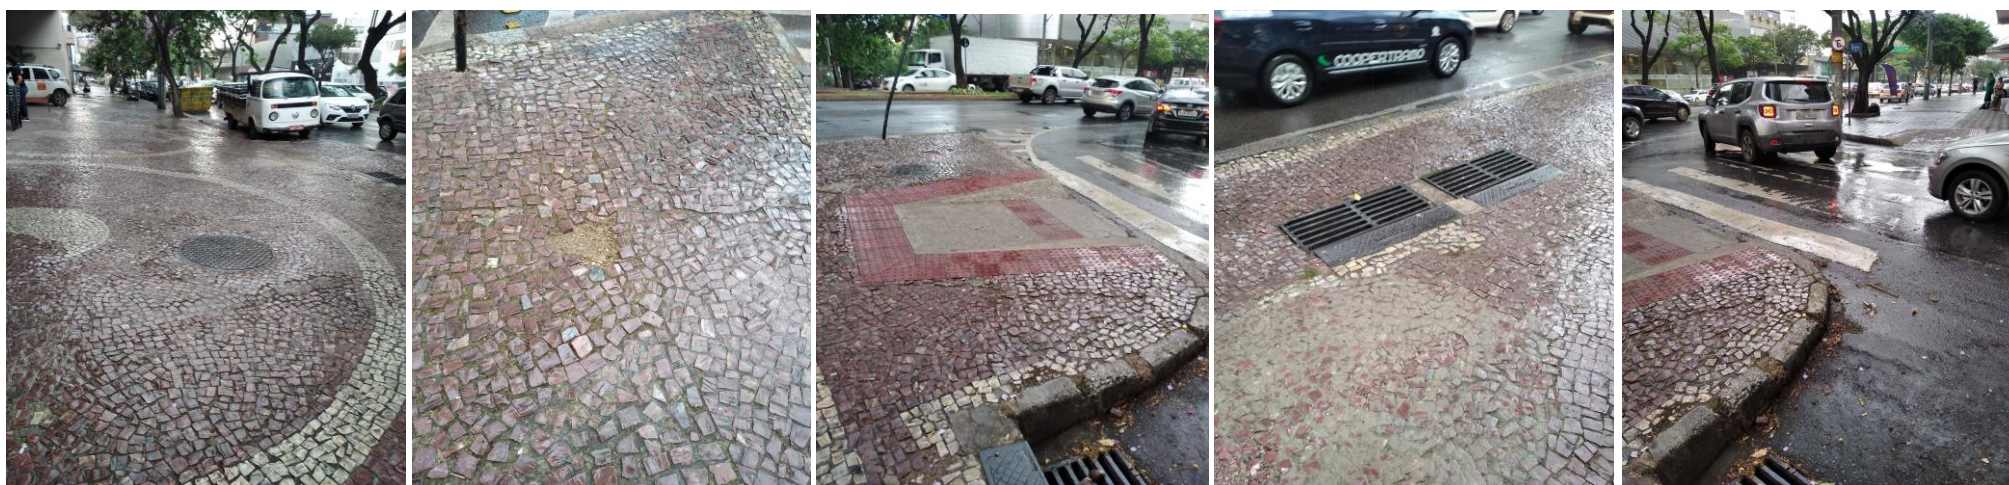
Fotos Complementares - Detalhes do Passeio

ID	Itens Avaliados	Respostas	Nota
P_7_1	Qual tipo do Rebaixo ?	Rebaixo Tipo 1 (trapézio)	0
P_7_1_1	Se for do Tipo 1, Passeio possui largura livre de 1,2 m ?	Sim	0
P_7_1_2	Se for do Tipo 1, O rebaixo tem abas conforme a norma ?	Não	-1
P_7_2	A rampa do rebaixo tem Inclinação da norma (8,33%) ?	Sim	0
P_7_3	O rebaixo possui piso tátil ?	Tem só piso de alerta	-1
P_7_3_1	O piso tátil de alerta e direcional do rebaixo está conforme a norma ?	Sim	0
P_8_1	O piso tátil está no eixo da faixa livre ?	0	0
P_8_2	Se tem uma leve mudança de direção está conforme a norma ?	0	0
P_8_3	Se tem mudança de direção de 90º ou maior está conforme a norma ?	0	0
P_8_4	Se tem mudança de direção de três faixas direcionais está conforme a norma ?	0	0
P_8_5	Se tem mudança de direção de quatro faixas direcionais está conforme a norma?	0	0
P_8_6	Tem piso tátil em pontos de ônibus conforme a norma?	0	0
P_8_7	O piso tátil tem conexão com os lotes vizinhos?	0	0

P_8_8	O piso tátil está em boas condições aparentes?	0	0
P_8_9	O piso tátil apresenta desenho com bom senso?	0	0
P_13_1	Dispositivo de Drenagem está devidamente instalado e bem conservado?	Sim	0
P_13_2	Dispositivo de Drenagem oferece risco para caminhamento seguro de pedestre?	Não	0
