Lote 4 - Rota: Raja Gabaglia

Diagnóstico da Calçada	Qualidade do Serviço	
Endereço: Av. Raja Gabaglia, 10 Data do Registro: 06/11/2019 15:05:31 Num. Lote CTM: 90035100270	74	B

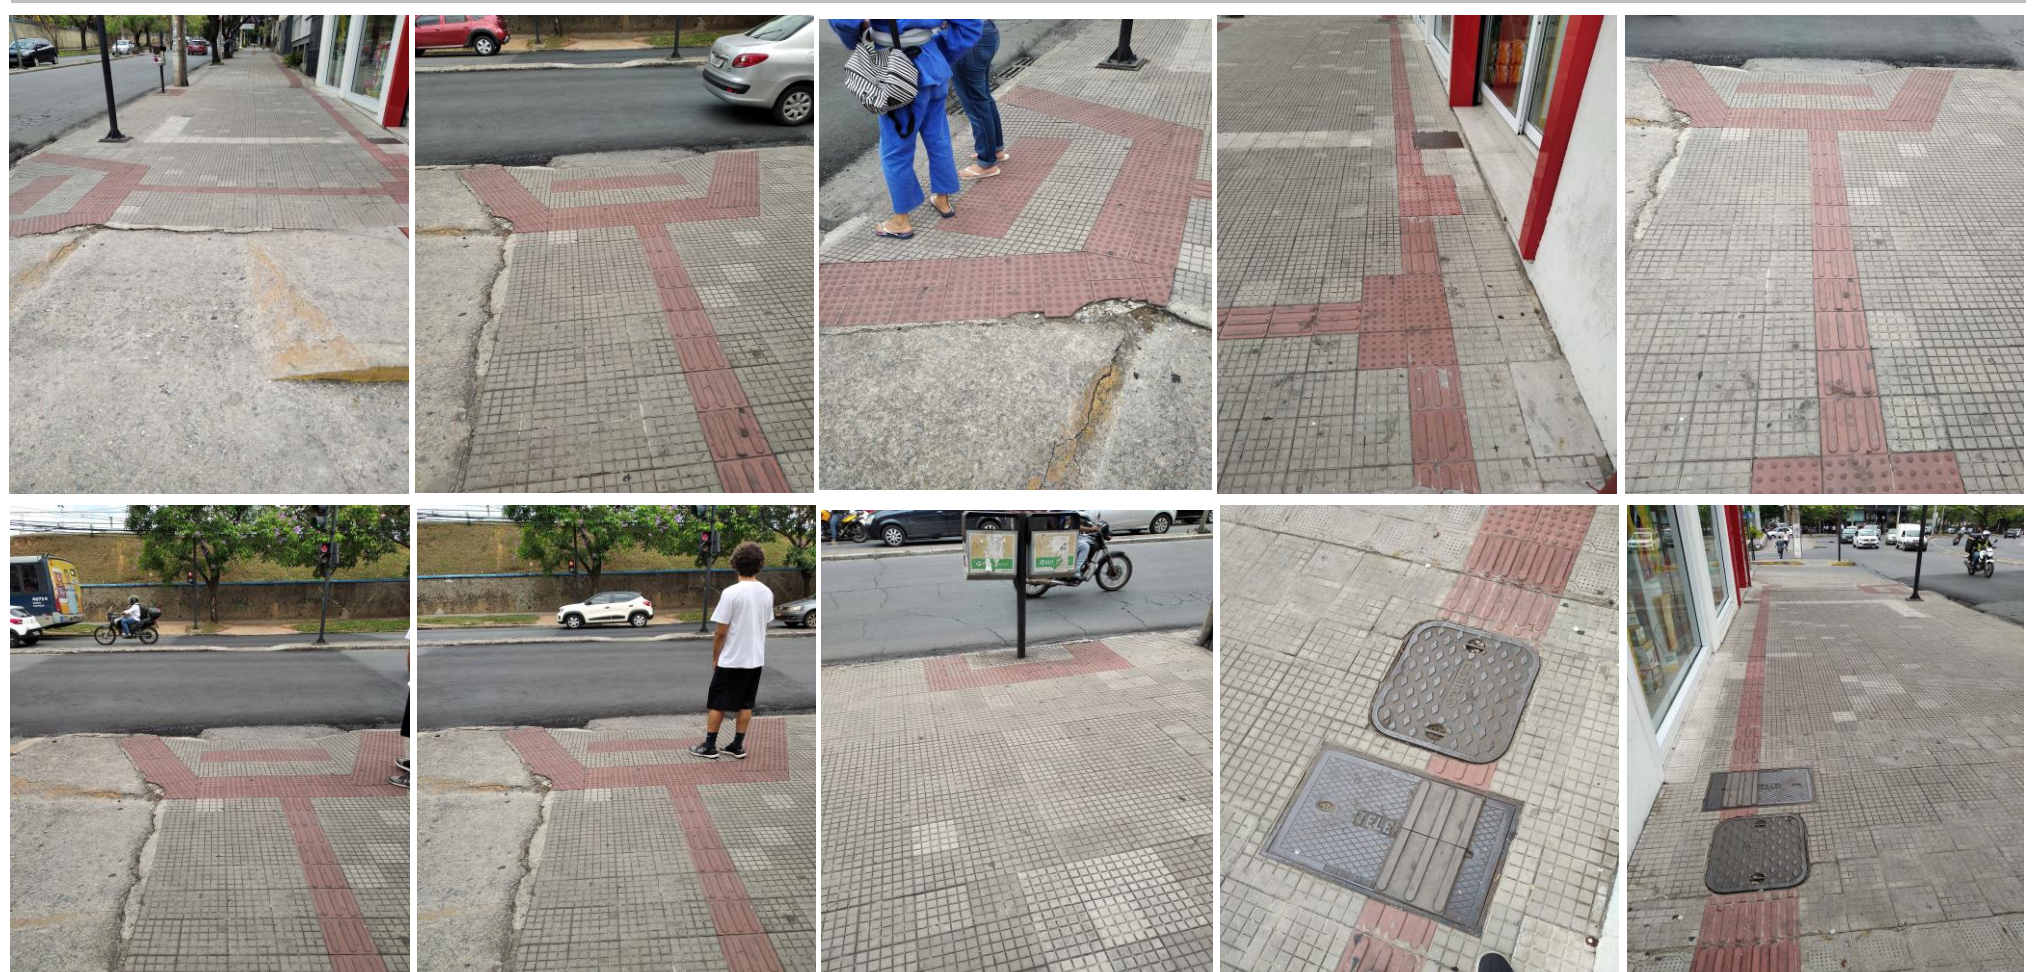
Fotos Complementares - Detalhes do Passeio

ID	Itens Avaliados	Respostas	Nota
P_1	O Mobiliário urbano está dentro da faixa de serviço de 70 cm ?	Sim	-
P_2	Qual a largura livre do Passeio ?	Acima de 1.50 m	10
P_3	Tipo de revestimento da calçada ?	Ladrilho Hidráulico	10
P_4	Existencia de Buracos ?	Nenhum	10
P_5	Condições Gerais do Piso e meio-fio da calçada ?	Regular	5
P_6	Presença de desniveis ?	Nenhum	10
P_7	Tem rebaixamento de calçada para Pedestre ?	Sim	9
P_8	Possui piso tátil ao longo da Calçada ?	Sim	-
P_9	A calçada Possui Rebaixamento de Veiculos correto ?	N.A	0
P_10	Existencia de altura livre menor que 2,10 m ?	Não	-
P_11	O Passeio está no padrao da SMPU ?	Não	0
P_12	A testada possui prática de estacionamento sobre o passeio ?	Não	10
P_13	Existe algum dispositivo de Drenagem sobre a calçada ?	Não	0
P_14	Existe PED em frente a testada ?	Não	-
P_15	Existe FTP em frente a testada ?	Sim	-
P_16	Classificação geral da calçada pelo pesquisador.	Ótimo(a)	10

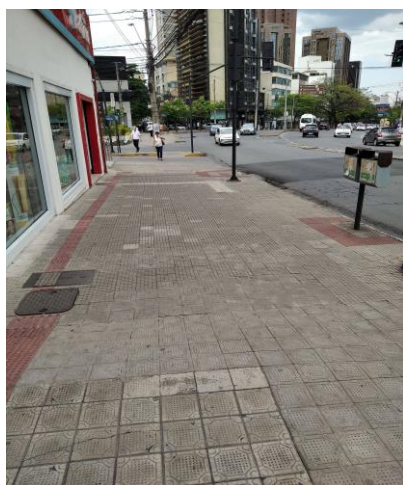
Fotos Complementares - Detalhes do Passeio

ID	Itens Avaliados	Respostas	Nota
P_7_1	Qual tipo do Rebaixo ?	Rebaixo Tipo 1 (trapézio)	0
P_7_1_1	Se for do Tipo 1, Passeio possui largura livre de 1,2 m ?	Sim	0
P_7_1_2	Se for do Tipo 1, O rebaixo tem abas conforme a norma ?	Não	0
P_7_2	A rampa do rebaixo tem Inclinação da norma (8,33%) ?	Sim	0
P_7_3	O rebaixo possui piso tátil ?	Tem piso de alerta e direcional	0
P_7_3_1	O piso tátil de alerta e direcional do rebaixo está conforme a norma ?	Sim	0
P_8_1	O piso tátil está no eixo da faixa livre ?	Não	0
P_8_2	Se tem uma leve mudança de direção está conforme a norma ?	Não	0
P_8_3	Se tem mudança de direção de 90º ou maior está conforme a norma ?	0	0
P_8_4	Se tem mudança de direção de três faixas direcionais está conforme a norma ?	0	0
P_8_5	Se tem mudança de direção de quatro faixas direcionais está conforme a norma?	0	0
P_8_6	Tem piso tátil em pontos de ônibus conforme a norma?	Sim	0
P_8_7	O piso tátil tem conexão com os lotes vizinhos?	Sim	0

P_8_8	O piso tátil está em boas condições aparentes?	Sim	0
P_8_9	O piso tátil apresenta desenho com bom senso?	Sim	0
P_13_1	Dispositivo de Drenagem está devidamente instalado e bem conservado?	0	0
P_13_2	Dispositivo de Drenagem oferece risco para caminhamento seguro de pedestre?	0	0
