Diagnóstico da Calçada	Qualidade do Serviço	
Endereço: Av. Augusto de Lima, 1942	68	C
Data do Registro: 07/11/2019 09:10:36		
Num. Lote CTM: 10368900045

Diagnóstico da Calçada	Qualidade do Serviço		Complemento do Diagnóstico
Endereço: Av. Augusto de Lima, 1942 Data do Registro: 07/11/2019 09:10:36 Num. Lote CTM: 10368900045	68	C

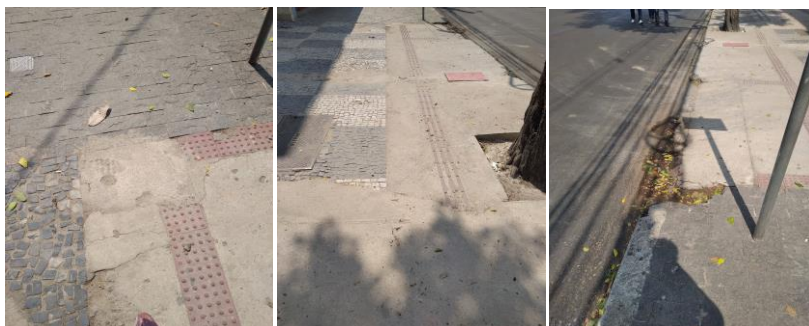
Fotos Complementares - Detalhes do Passeio

ID	Itens Avaliados	Respostas	Nota
P_1	O Mobiliário urbano está dentro da faixa de serviço de 70 cm ?	Sim	-
P_2	Qual a largura livre do Passeio ?	Acima de 1.50 m	10
P_3	Tipo de revestimento da calçada ?	Pedra Portuguesa	8
P_4	Existência de Buracos ?	Nenhum	10
P_5	Condições Gerais do Piso e meio-fio da calçada ?	Regular	5
P_6	Presença de desníveis ?	Nenhum	10
P_7	Tem rebaixamento de calçada para Pedestre ?	Não	10
P_8	Possui piso tátil ao longo da Calçada ?	Sim	-
P_9	A calçada Possui Rebaixamento de Veículos correto ?	Não	0
P_10	Existência de altura livre menor que 2,10 m ?	Não	-
P_11	O Passeio está no padrão da SMPU ?	Não	0
P_12	A testada possui prática de estacionamento sobre o passeio ?	Não	10
P_13	Existe algum dispositivo de Drenagem sobre a calçada ?	Não	0
P_14	Existe PED em frente a testada ?	Não	-
P_15	Existe FTP em frente a testada ?	Não	-
P_16	Classificação geral da calçada pelo pesquisador.	Regular	5
