| Diagnóstico da Calçada | Qualidade do Serviço | |
| Endereço: Av. Portugal, 3412 | 86 | B |
| Data do Registro: 16/11/2019 13:35:54 | | |
| Num. Lote CTM: 200007100195 | | |

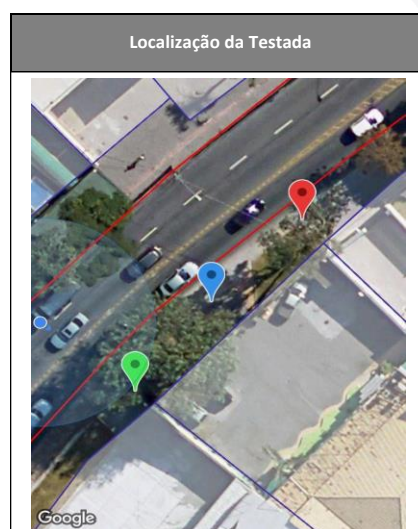
| ID | Itens Avaliados | Respostas | Nota |
|---|--|---|---|
| P_2 | Qual a largura livre do Passeio ? | Entre 1.20 m e 1.50 m | 6 |
| P_11 | O Passeio está no padrão da SMPU ? | Não | 0 |
| P_13 | Existe algum dispositivo de Drenagem sobre a calçada ? | Não | 0 |
| P_16 | Classificação geral da calçada pelo pesquisador. | Ótimo(a) | 10 |
