# Lote 5 - Rota: Afonso Pena

Diagnóstico da Calçada	Qualidade do Serviço	
Endereço: Av. Afonso Pena, s/nº	<b>88</b>	<b>B</b>
Data do Registro: 01/11/2019 13:02:47		
Num. Lote CTM: 10141200060

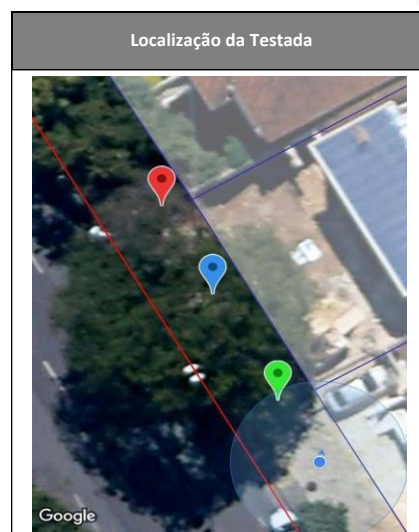
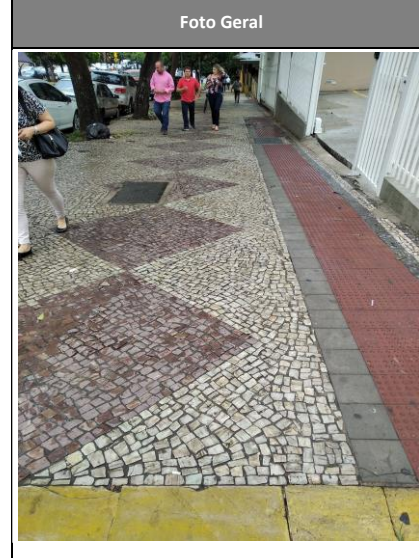
ID	Itens Avaliados	Respostas	Nota
P_1	O Mobiliário urbano está dentro da faixa de serviço de 70 cm ?	Sim	-
P_2	Qual a largura livre do Passeio ?	Acima de 1.50 m	10
P_3	Tipo de revestimento da calçada ?	Pedra Portuguesa	8
P_4	Existência de Buracos ?	Nenhum	10
P_5	Condições Gerais do Piso e meio-fio da calçada ?	Ótimo(a)	10
P_6	Presença de desníveis ?	Nenhum	10
P_7	Tem rebaixamento de calçada para Pedestre ?	Não	10
P_8	Possui piso tátil ao longo da Calçada ?	Sim	-
P_9	A calçada Possui Rebaixamento de Veículos correto ?	Sim	10
P_10	Existência de altura livre menor que 2,10 m ?	Não	-
P_11	O Passeio está no padrão da SMPU ?	Não	0
P_12	A testada possui prática de estacionamento sobre o passeio ?	Não	10
P_13	Existe algum dispositivo de Drenagem sobre a calçada ?	Não	0
P_14	Existe PED em frente a testada ?	Não	-
P_15	Existe FTP em frente a testada ?	Não	-
P_16	Classificação geral da calçada pelo pesquisador.	Ótimo(a)	10
