Diagnóstico da Calçada	Qualidade do Serviço	
Endereço: Av. Olegário Maciel, 2335	88	B
Data do Registro: 05/11/2019 10:10:08		
Num. Lote CTM: 10044800140

Diagnóstico da Calçada	Qualidade do Serviço		Complemento do Diagnóstico
Endereço: Av. Olegário Maciel, 2335 Data do Registro: 05/11/2019 10:10:08 Num. Lote CTM: 10044800140	88	B

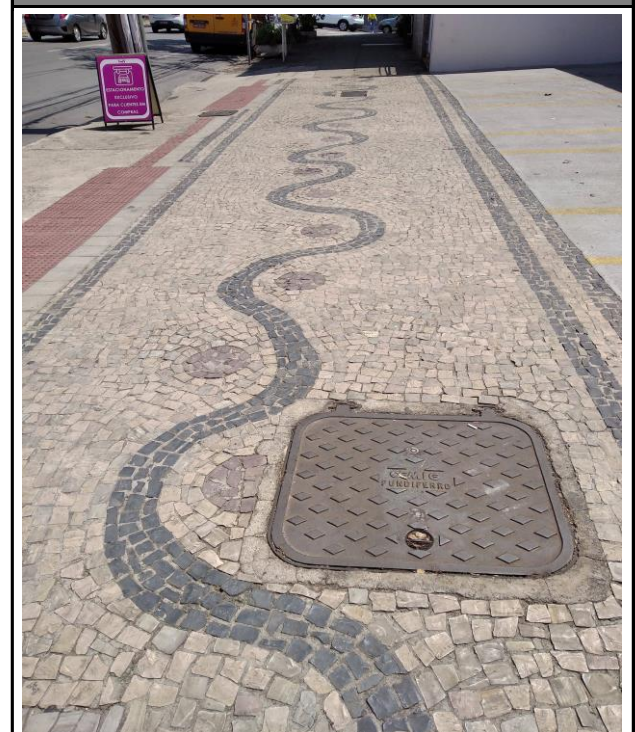
Foto Geral

ID	Itens Avaliados	Respostas	Nota
P_1	O Mobiliário urbano está dentro da faixa de serviço de 70 cm ?	Sim	-
P_2	Qual a largura livre do Passeio ?	Acima de 1.50 m	10
P_3	Tipo de revestimento da calçada ?	Pedra Portuguesa	8
P_4	Existencia de Buracos ?	Nenhum	10
P_5	Condições Gerais do Piso e meio-fio da calçada ?	Ótimo(a)	10
P_6	Presença de desniveis ?	Nenhum	10
P_7	Tem rebaixamento de calçada para Pedestre ?	Não	10
P_8	Possui piso tátil ao longo da Calçada ?	Sim	-
P_9	A calçada Possui Rebaixamento de Veiculos correto ?	Sim	10
P_10	Existencia de altura livre menor que 2,10 m ?	Não	-
P_11	O Passeio está no padrao da SMPU ?	Não	0
P_12	A testada possui prática de estacionamento sobre o passeio ?	Não	10
P_13	Existe algum dispositivo de Drenagem sobre a calçada ?	Não	0
P_14	Existe PED em frente a testada ?	Não	-
P_15	Existe FTP em frente a testada ?	Não	-
P_16	Classificação geral da calçada pelo pesquisador.	Ótimo(a)	10
