Diagnóstico da Calçada	Qualidade do Serviço	
Endereço: Av. Afonso Pena, s/nº	<b>75</b>	<b>B</b>
Data do Registro: 04/11/2019 10:45:55		
Num. Lote CTM: 10411800290

Diagnóstico da Calçada	Qualidade do Serviço		Complemento do Diagnóstico
<b>Endereço: Av. Afonso Pena, s/nº</b> <b>Data do Registro: 04/11/2019 10:45:55</b> <b>Num. Lote CTM: 10411800290</b>	<b>75</b>	<b>B</b>

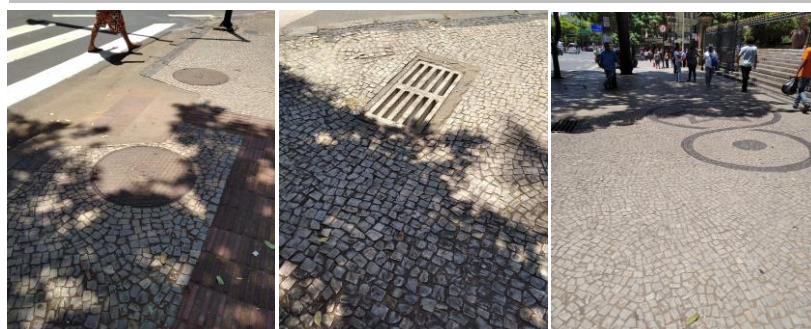
**Fotos Complementares - Detalhes do Passeio**

ID	Itens Avaliados	Respostas	Nota
P_1	O Mobiliário urbano está dentro da faixa de serviço de 70 cm ?	Sim	-
P_2	Qual a largura livre do Passeio ?	Acima de 1.50 m	10
P_3	Tipo de revestimento da calçada ?	Pedra Portuguesa	8
P_4	Existência de Buracos ?	Nenhum	10
P_5	Condições Gerais do Piso e meio-fio da calçada ?	Ótimo(a)	10
P_6	Presença de desníveis ?	Nenhum	10
P_7	Tem rebaixamento de calçada para Pedestre ?	Sim	7
P_8	Possui piso tátil ao longo da Calçada ?	Não	-
P_9	A calçada Possui Rebaixamento de Veículos correto ?	N.A	0
P_10	Existência de altura livre menor que 2,10 m ?	Não	-
P_11	O Passeio está no padrão da SMPU ?	Não	0
P_12	A testada possui prática de estacionamento sobre o passeio ?	Não	10
P_13	Existe algum dispositivo de Drenagem sobre a calçada ?	Sim	0
P_14	Existe PED em frente a testada ?	Não	-
P_15	Existe FTP em frente a testada ?	Não	-
P_16	Classificação geral da calçada pelo pesquisador.	Ótimo(a)	10
