Diagnóstico da Calçada	Qualidade do Serviço	
Endereço: Av. Abílio Machado, 2023	<b>75</b>	<b>B</b>
Data do Registro: 11/11/2019 16:29:42		
Num. Lote CTM: 130115700325

# Lote 1 - Rota: Noroeste

**FRATAR**  
ENGENHARIA CONSULTIVA

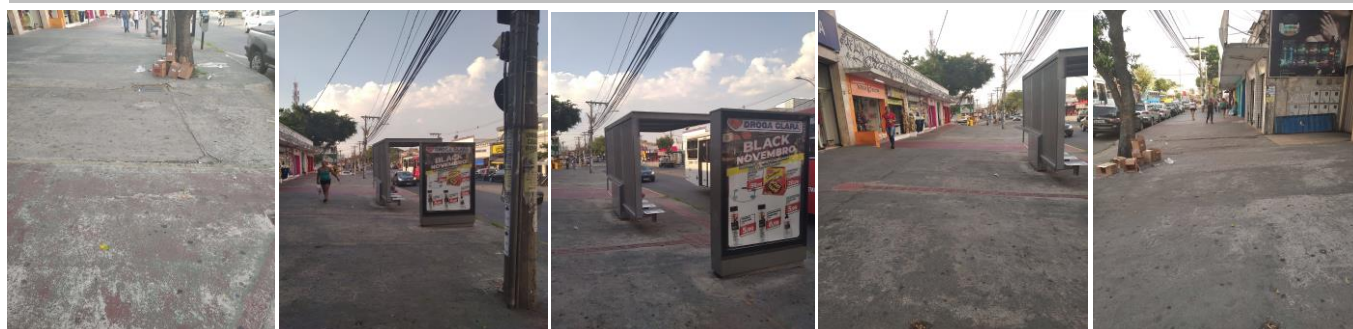
Fotos Complementares - Detalhes do Passeio

ID	Itens Avaliados	Respostas	Nota
P_1	O Mobiliário urbano está dentro da faixa de serviço de 70 cm ?	Sim	-
P_2	Qual a largura livre do Passeio ?	Acima de 1.50 m	10
P_3	Tipo de revestimento da calçada ?	Concreto	10
P_4	Existência de Buracos ?	Poucos	5
P_5	Condições Gerais do Piso e meio-fio da calçada ?	Regular	5
P_6	Presença de desníveis ?	Nenhum	10
P_7	Tem rebaixamento de calçada para Pedestre ?	Não	10
P_8	Possui piso tátil ao longo da Calçada ?	Não	-
P_9	A calçada Possui Rebaixamento de Veículos correto ?	Sim	10
P_10	Existência de altura livre menor que 2,10 m ?	Não	-
P_11	O Passeio está no padrão da SMPU ?	Não	0
P_12	A testada possui prática de estacionamento sobre o passeio ?	Não	10
P_13	Existe algum dispositivo de Drenagem sobre a calçada ?	Não	0
P_14	Existe PED em frente a testada ?	Sim	-
P_15	Existe FTP em frente a testada ?	Não	-
P_16	Classificação geral da calçada pelo pesquisador.	Regular	5
