Diagnóstico da Calçada	Qualidade do Serviço	
Endereço: Rua Curitiba, 1395	<b>68</b>	<b>C</b>
Data do Registro: 12/11/2019 10:47:15		
#N/D

Diagnóstico da Calçada	Qualidade do Serviço		Complemento do Diagnóstico
Endereço: Rua Curitiba, 1395 Data do Registro: 12/11/2019 10:47:15 #N/D	68	C

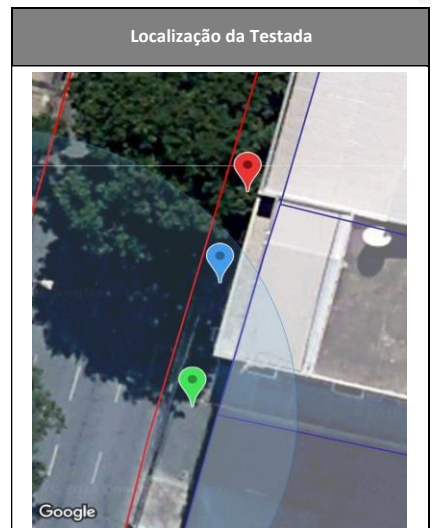
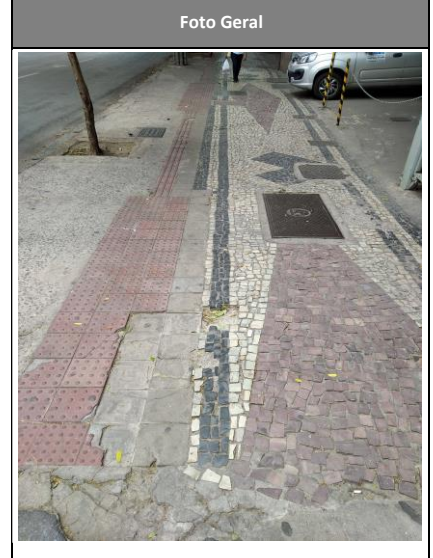
ID	Itens Avaliados	Respostas	Nota
P_1	O Mobiliário urbano está dentro da faixa de serviço de 70 cm ?	Sim	-
P_2	Qual a largura livre do Passeio ?	Acima de 1.50 m	10
P_3	Tipo de revestimento da calçada ?	Pedra Portuguesa	8
P_4	Existência de Buracos ?	Poucos	5
P_5	Condições Gerais do Piso e meio-fio da calçada ?	Regular	5
P_6	Presença de desníveis ?	Severo	0
P_7	Tem rebaixamento de calçada para Pedestre ?	Não	10
P_8	Possui piso tátil ao longo da Calçada ?	Sim	-
P_9	A calçada Possui Rebaixamento de Veículos correto ?	Sim	10
P_10	Existência de altura livre menor que 2,10 m ?	Não	-
P_11	O Passeio está no padrão da SMPU ?	Não	0
P_12	A testada possui prática de estacionamento sobre o passeio ?	Não	10
P_13	Existe algum dispositivo de Drenagem sobre a calçada ?	Não	0
P_14	Existe PED em frente a testada ?	Não	-
P_15	Existe FTP em frente a testada ?	Não	-
P_16	Classificação geral da calçada pelo pesquisador.	Ótimo(a)	10

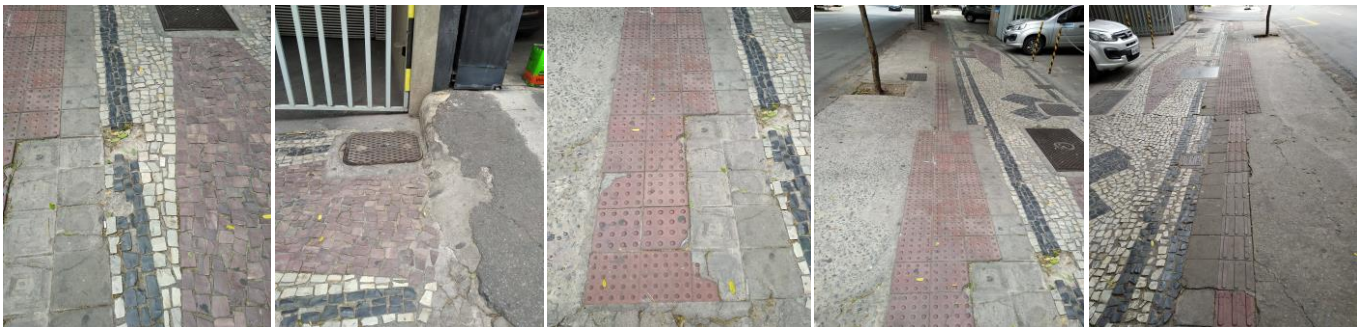
### Fotos Complementares - Detalhes do Passeio

ID	Itens Avaliados	Respostas	Nota
P_7_1	Qual tipo do Rebaixo ?	0	0
P_7_1_1	Se for do Tipo 1, Passeio possui largura livre de 1,2 m ?	0	0
P_7_1_2	Se for do Tipo 1, O rebaixo tem abas conforme a norma ?	0	0
P_7_2	A rampa do rebaixo tem Inclinação da norma (8,33%) ?	0	0
P_7_3	O rebaixo possui piso tátil ?	0	-1
P_7_3_1	O piso tátil de alerta e direcional do rebaixo está conforme a norma ?	0	0
P_8_1	O piso tátil está no eixo da faixa livre ?	Não	0
P_8_2	Se tem uma leve mudança de direção está conforme a norma ?	Não	0
P_8_3	Se tem mudança de direção de 90º ou maior está conforme a norma ?	0	0
P_8_4	Se tem mudança de direção de três faixas direcionais está conforme a norma ?	0	0
P_8_5	Se tem mudança de direção de quatro faixas direcionais está conforme a norma?	0	0
P_8_6	Tem piso tátil em pontos de ônibus conforme a norma?	N.A	0
P_8_7	O piso tátil tem conexão com os lotes vizinhos?	Sim	0
P_8_8	O piso tátil está em boas condições aparentes?	Não	0

P_8_9	O piso tátil apresenta desenho com bom senso?	Sim	0
P_13_1	Dispositivo de Drenagem está devidamente instalado e bem conservado?	0	0
P_13_2	Dispositivo de Drenagem oferece risco para caminhada segura de pedestre?	0	0
