# Lote 4 - Rota: Contorno

Diagnóstico da Calçada	Qualidade do Serviço	
Endereço: Av.Contorno, 2500	68	C
Data do Registro: 04/11/2019 14:19:23		
Num. Lote CTM: 1051800030

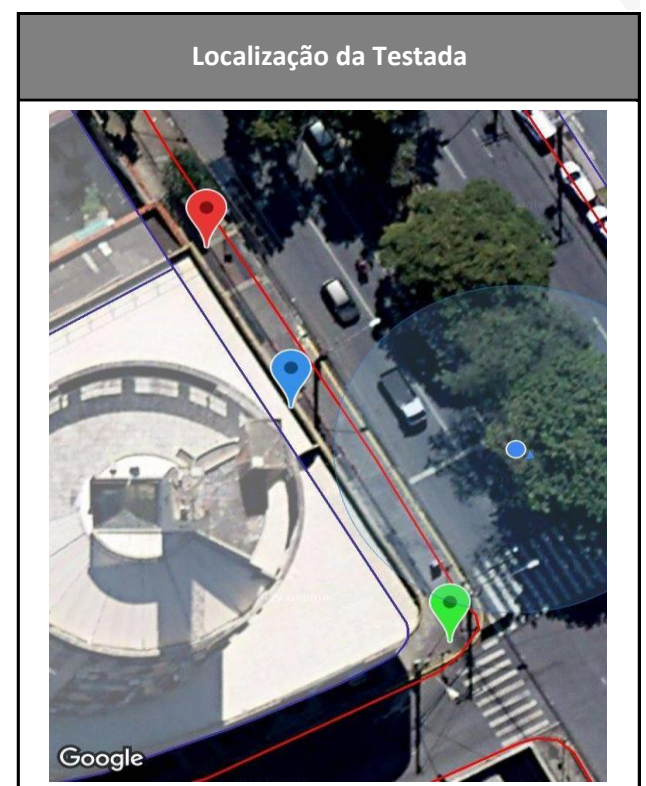
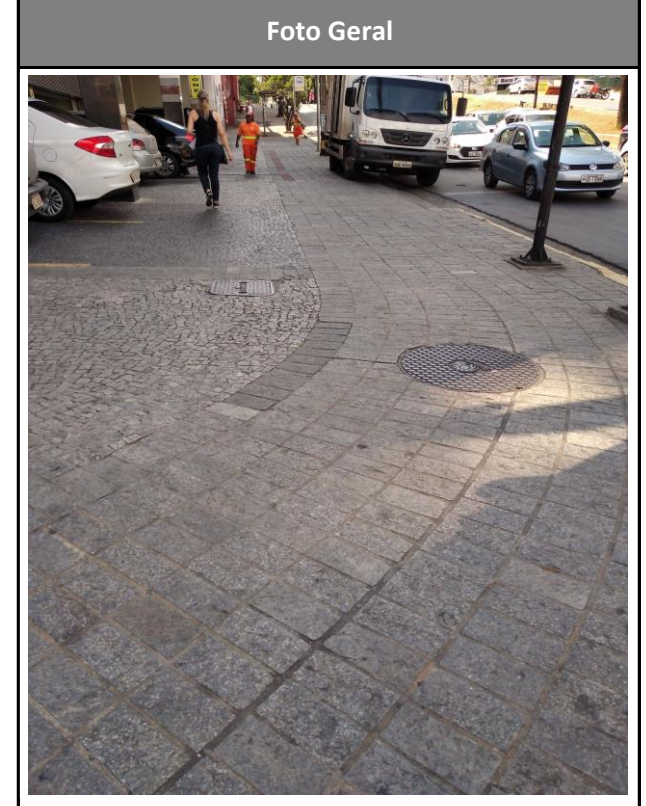
ID	Itens Avaliados	Respostas	Nota
P_1	O Mobiliário urbano está dentro da faixa de serviço de 70 cm ?	Sim	-
P_2	Qual a largura livre do Passeio ?	Acima de 1.50 m	10
P_3	Tipo de revestimento da calçada ?	Pedra Portuguesa	8
P_4	Existencia de Buracos ?	Nenhum	10
P_5	Condições Gerais do Piso e meio-fio da calçada ?	Ótimo(a)	10
P_6	Presença de desniveis ?	Severo	0
P_7	Tem rebaixamento de calçada para Pedestre ?	Não, mas deveria ter.	0
P_8	Possui piso tátil ao longo da Calçada ?	Sim	-
P_9	A calçada Possui Rebaixamento de Veiculos correto ?	Sim	10
P_10	Existencia de altura livre menor que 2,10 m ?	Não	-
P_11	O Passeio está no padrao da SMPU ?	Não	0
P_12	A testada possui prática de estacionamento sobre o passeio ?	Não	10
P_13	Existe algum dispositivo de Drenagem sobre a calçada ?	Não	0
P_14	Existe PED em frente a testada ?	Não	-
P_15	Existe FTP em frente a testada ?	Sim	-
P_16	Classificação geral da calçada pelo pesquisador.	Ótimo(a)	10
