Diagnóstico da Calçada	Qualidade do Serviço	
Endereço: Rua Rio Grande do Norte, 1507	61	C
Data do Registro: 14/11/2019 10:22:10		
Num. Lote CTM: 10028700125

Diagnóstico da Calçada	Qualidade do Serviço		Complemento do Diagnóstico
Endereço: Rua Rio Grande do Norte, 1507 Data do Registro: 14/11/2019 10:22:10 Num. Lote CTM: 10028700125	61	C

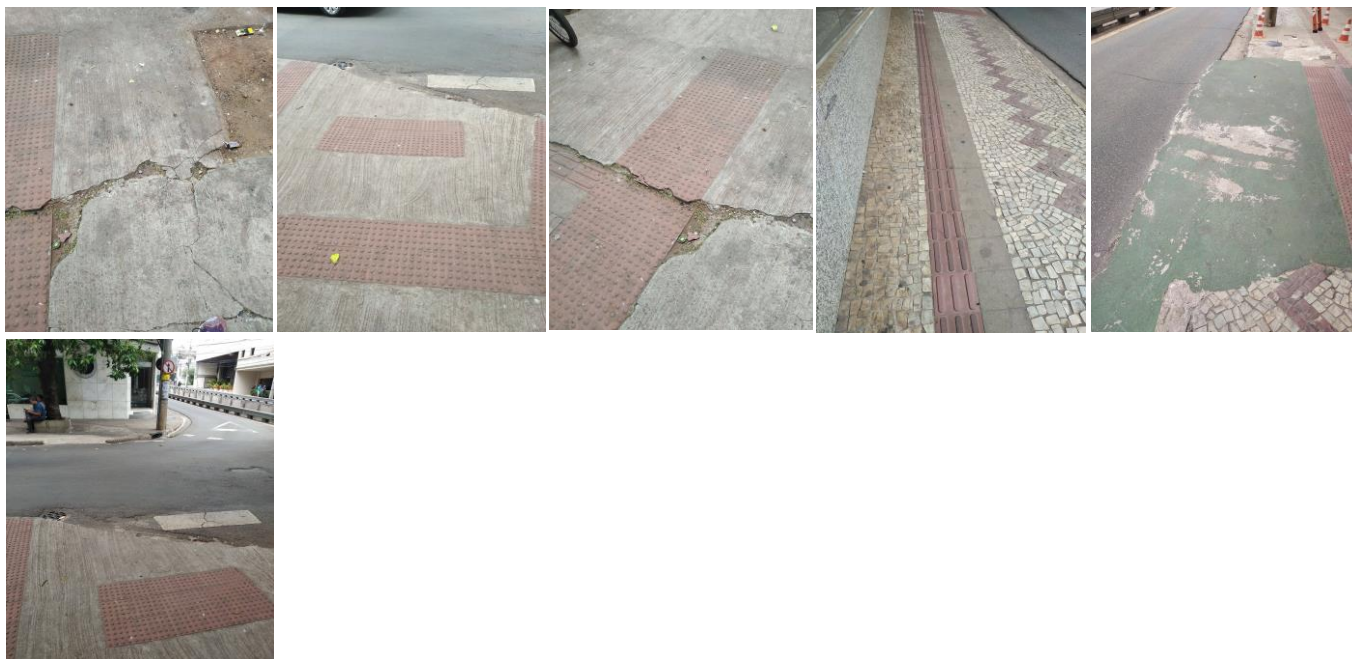
Fotos Complementares - Detalhes do Passeio

ID	Itens Avaliados	Respostas	Nota
P_1	O Mobiliário urbano está dentro da faixa de serviço de 70 cm ?	Sim	-
P_2	Qual a largura livre do Passeio ?	Acima de 1.50 m	10
P_3	Tipo de revestimento da calçada ?	Pedra Portuguesa	8
P_4	Existência de Buracos ?	Poucos	10
P_5	Condições Gerais do Piso e meio-fio da calçada ?	Regular	10
P_6	Presença de desníveis ?	Nenhum	10
P_7	Tem rebaixamento de calçada para Pedestre ?	Sim	10
P_8	Possui piso tátil ao longo da Calçada ?	Sim	-
P_9	A calçada Possui Rebaixamento de Veículos correto ?	Não	0
P_10	Existência de altura livre menor que 2,10 m ?	Não	-
P_11	O Passeio está no padrão da SMPU ?	Não	0
P_12	A testada possui prática de estacionamento sobre o passeio ?	Não	10
P_13	Existe algum dispositivo de Drenagem sobre a calçada ?	Não	0
P_14	Existe PED em frente a testada ?	Não	-
P_15	Existe FTP em frente a testada ?	Sim	-
P_16	Classificação geral da calçada pelo pesquisador.	Regular	10
