Lote 4 - Rota: Contorno

FRATAR
ENGENHARIA CONSULTIVA

Diagnóstico da Calçada	Qualidade do Serviço	
Endereço: Av.Contorno, 2864	67	C
Data do Registro: 08/11/2019 16:57:35		
Num. Lote CTM: 10451100250

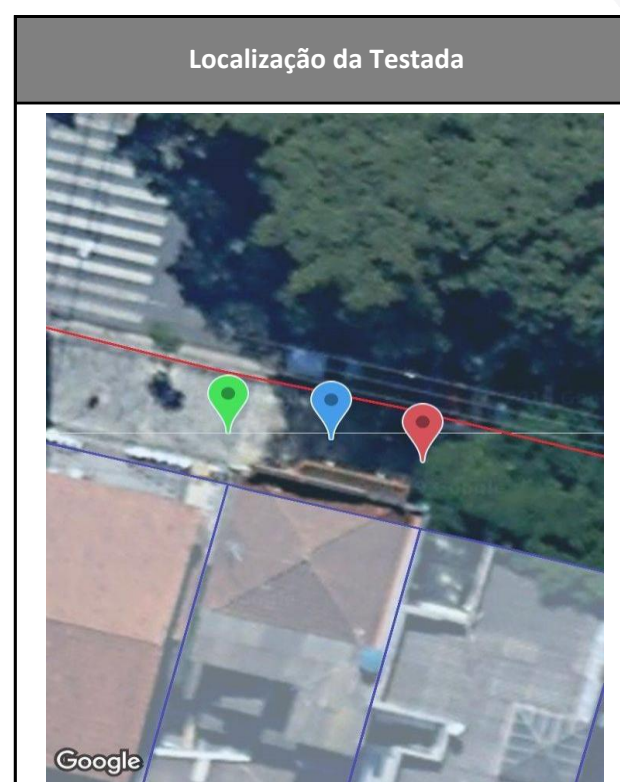
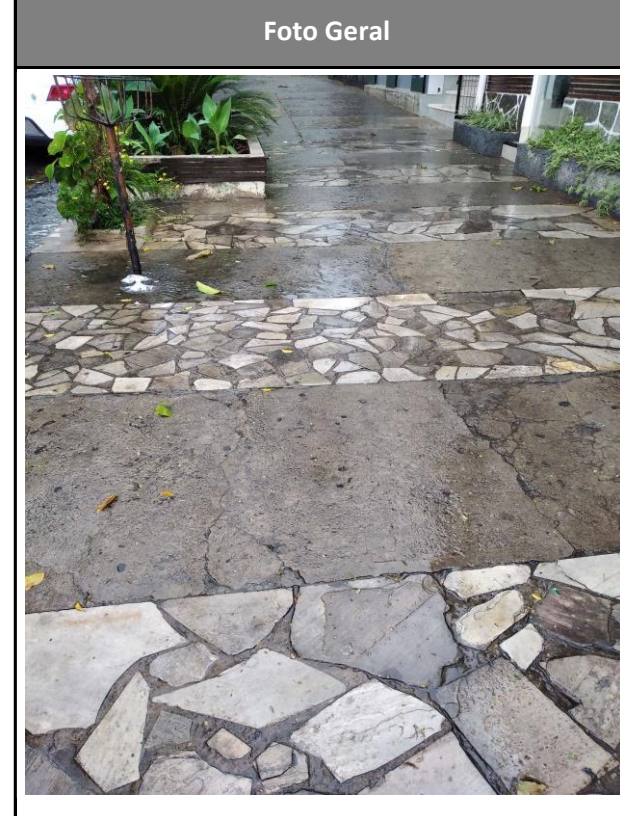
ID	Itens Avaliados	Respostas	Nota
P_1	O Mobiliário urbano está dentro da faixa de serviço de 70 cm ?	Sim	-
P_2	Qual a largura livre do Passeio ?	Acima de 1.50 m	10
P_3	Tipo de revestimento da calçada ?	Concreto	10
P_4	Existencia de Buracos ?	Poucos	5
P_5	Condições Gerais do Piso e meio-fio da calçada ?	Ótimo(a)	10
P_6	Presença de desniveis ?	Nenhum	10
P_7	Tem rebaixamento de calçada para Pedestre ?	Não	10
P_8	Possui piso tátil ao longo da Calçada ?	Não	-
P_9	A calçada Possui Rebaixamento de Veiculos correto ?	N.A	0
P_10	Existencia de altura livre menor que 2,10 m ?	Não	-
P_11	O Passeio está no padrao da SMPU ?	Não	0
P_12	A testada possui prática de estacionamento sobre o passeio ?	Não	10
P_13	Existe algum dispositivo de Drenagem sobre a calçada ?	Sim	0
P_14	Existe PED em frente a testada ?	Não	-
P_15	Existe FTP em frente a testada ?	Não	-
P_16	Classificação geral da calçada pelo pesquisador.	Ótimo(a)	10

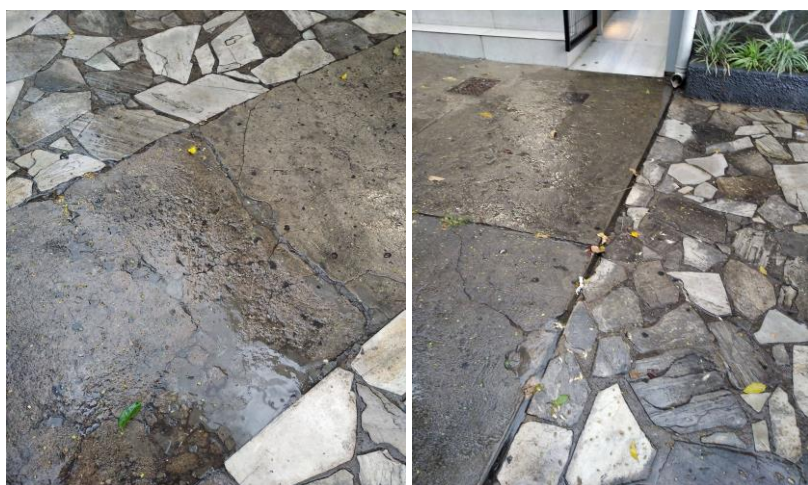
Fotos Complementares - Detalhes do Passeio

P_8_9	O piso tátil apresenta desenho com bom senso?	0	0
P_13_1	Dispositivo de Drenagem está devidamente instalado e bem conservado?	Não	0
P_13_2	Dispositivo de Drenagem oferece risco para caminhamento seguro de pedestre?	Sim	0
