Diagnóstico da Calçada	Qualidade do Serviço	
Endereço: Av. Ivaí, 915	65	C
Data do Registro: 12/11/2019 14:05:26		
Num. Lote CTM: 130083500315

# Lote 1 - Rota: Noroeste

**FRATAR**  
ENGENHARIA CONSULTIVA

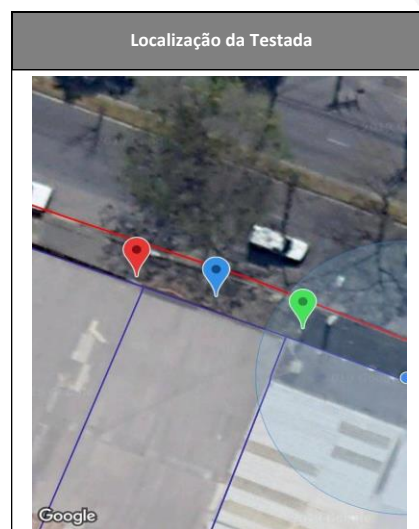
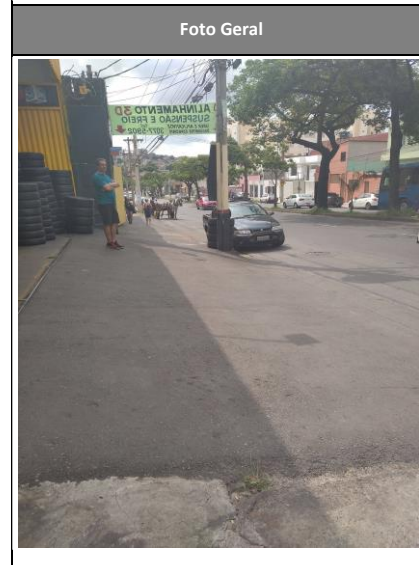
ID	Itens Avaliados	Respostas	Nota
P_1	O Mobiliário urbano está dentro da faixa de serviço de 70 cm ?	Sim	-
P_2	Qual a largura livre do Passeio ?	Acima de 1.50 m	10
P_3	Tipo de revestimento da calçada ?	Outro	0
P_4	Existência de Buracos ?	Nenhum	10
P_5	Condições Gerais do Piso e meio-fio da calçada ?	Ótimo(a)	10
P_6	Presença de desníveis ?	Nenhum	10
P_7	Tem rebaixamento de calçada para Pedestre ?	Não	10
P_8	Possui piso tátil ao longo da Calçada ?	Não	-
P_9	A calçada Possui Rebaixamento de Veículos correto ?	Não	0
P_10	Existência de altura livre menor que 2,10 m ?	Não	-
P_11	O Passeio está no padrão da SMPU ?	Não	0
P_12	A testada possui prática de estacionamento sobre o passeio ?	Não	10
P_13	Existe algum dispositivo de Drenagem sobre a calçada ?	Não	0
P_14	Existe PED em frente a testada ?	Não	-
P_15	Existe FTP em frente a testada ?	Não	-
P_16	Classificação geral da calçada pelo pesquisador.	Regular	5
