Lote 4 - Rota: Contorno

FRATAR
ENGENHARIA CONSULTIVA

Diagnóstico da Calçada	Qualidade do Serviço	
Endereço: Av.Contorno, 2655	81	B
Data do Registro: 08/11/2019 16:04:59		
Num. Lote CTM: 60341100240

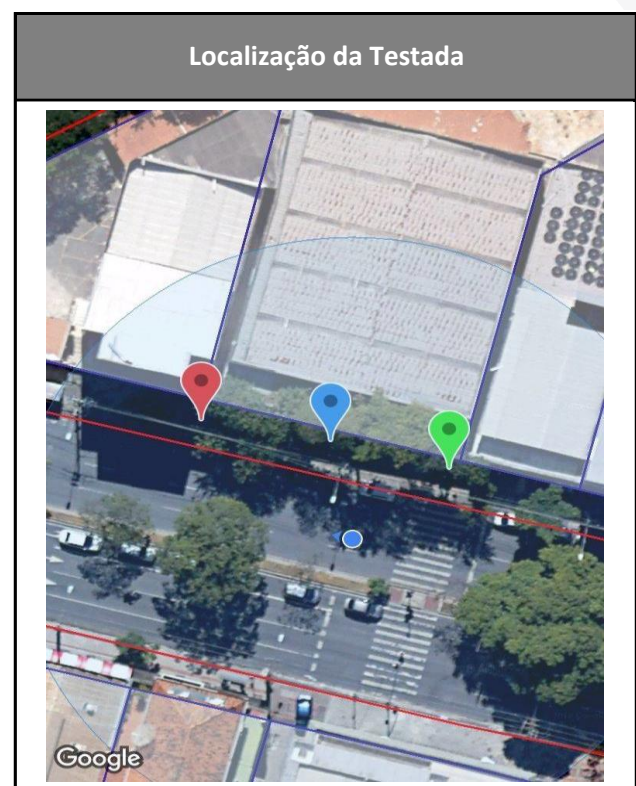
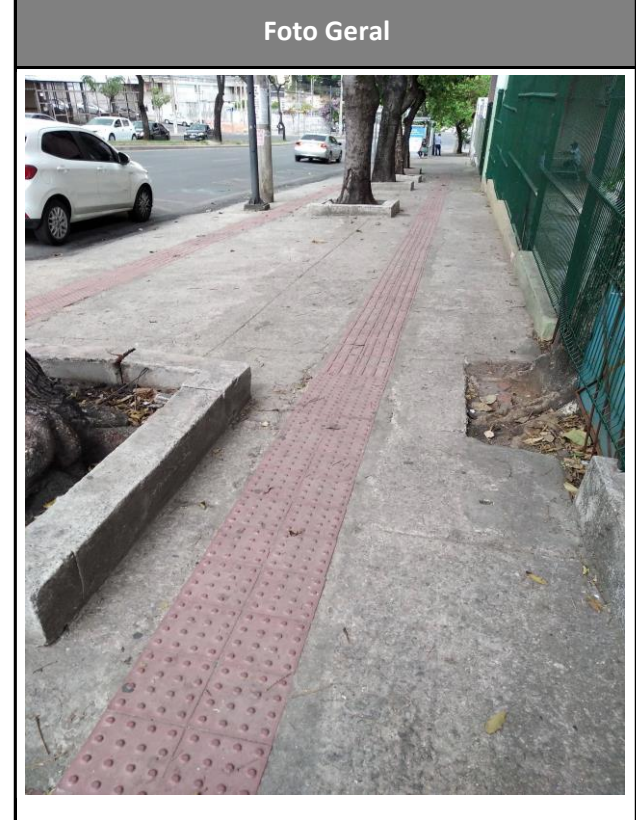
ID	Itens Avaliados	Respostas	Nota
P_1	O Mobiliário urbano está dentro da faixa de serviço de 70 cm ?	Sim	-
P_2	Qual a largura livre do Passeio ?	Acima de 1.50 m	10
P_3	Tipo de revestimento da calçada ?	Concreto	10
P_4	Existencia de Buracos ?	Poucos	5
P_5	Condições Gerais do Piso e meio-fio da calçada ?	Ótimo(a)	10
P_6	Presença de desniveis ?	Leve	7
P_7	Tem rebaixamento de calçada para Pedestre ?	Sim	9
P_8	Possui piso tátil ao longo da Calçada ?	Sim	-
P_9	A calçada Possui Rebaixamento de Veiculos correto ?	Sim	10
P_10	Existencia de altura livre menor que 2,10 m ?	Não	-
P_11	O Passeio está no padrao da SMPU ?	Não	0
P_12	A testada possui prática de estacionamento sobre o passeio ?	Não	10
P_13	Existe algum dispositivo de Drenagem sobre a calçada ?	Não	0
P_14	Existe PED em frente a testada ?	Não	-
P_15	Existe FTP em frente a testada ?	Sim	-
P_16	Classificação geral da calçada pelo pesquisador.	Ótimo(a)	10

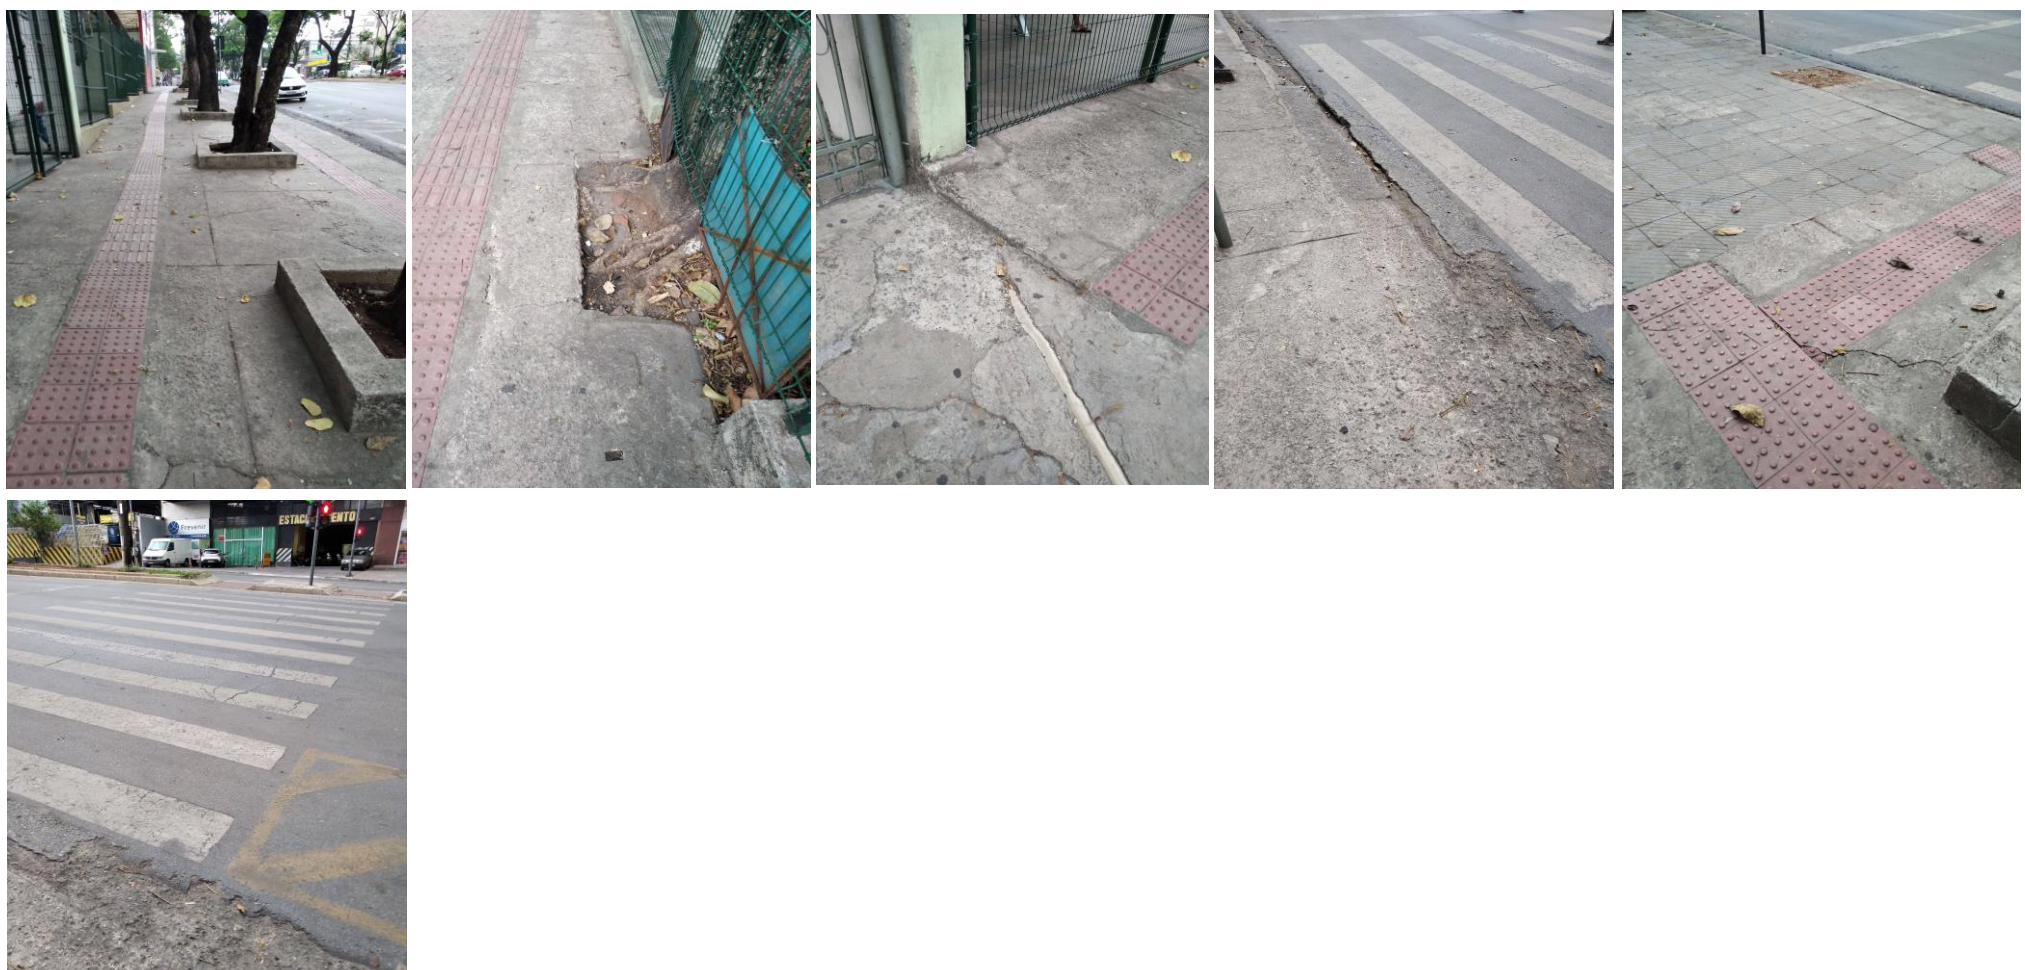
Fotos Complementares - Detalhes do Passeio

ID	Itens Avaliados	Respostas	Nota
P_7_1	Qual tipo do Rebaixo ?	Outro	0
P_7_1_1	Se for do Tipo 1, Passeio possui largura livre de 1,2 m ?	0	0
P_7_1_2	Se for do Tipo 1, O rebaixo tem abas conforme a norma ?	0	0
P_7_2	A rampa do rebaixo tem Inclinação da norma (8,33%) ?	Sim	0
P_7_3	O rebaixo possui piso tátil ?	Não tem nenhum	-1
P_7_3_1	O piso tátil de alerta e direcional do rebaixo está conforme a norma ?	0	0
P_8_1	O piso tátil está no eixo da faixa livre ?	Não	0
P_8_2	Se tem uma leve mudança de direção está conforme a norma ?	Não	0
P_8_3	Se tem mudança de direção de 90º ou maior está conforme a norma ?	0	0
P_8_4	Se tem mudança de direção de três faixas direcionais está conforme a norma ?	0	0
P_8_5	Se tem mudança de direção de quatro faixas direcionais está conforme a norma?	0	0
P_8_6	Tem piso tátil em pontos de ônibus conforme a norma?	N.A	0
P_8_7	O piso tátil tem conexão com os lotes vizinhos?	Sim	0
P_8_8	O piso tátil está em boas condições aparentes?	Sim	0

P_8_9	O piso tátil apresenta desenho com bom senso?	Sim	0
P_13_1	Dispositivo de Drenagem está devidamente instalado e bem conservado?	0	-3
P_13_2	Dispositivo de Drenagem oferece risco para caminhamento seguro de pedestre?	0	-5
