Diagnóstico da Calçada	Qualidade do Serviço	
Endereço: Av. Andradas, s/nº	62	C
Data do Registro: 08/11/2019 09:57:53		
Num. Lote CTM: 60464400260

Diagnóstico da Calçada	Qualidade do Serviço		Complemento do Diagnóstico
Endereço: Av. Andradas, s/nº Data do Registro: 08/11/2019 09:57:53 Num. Lote CTM: 60464400260	62	C

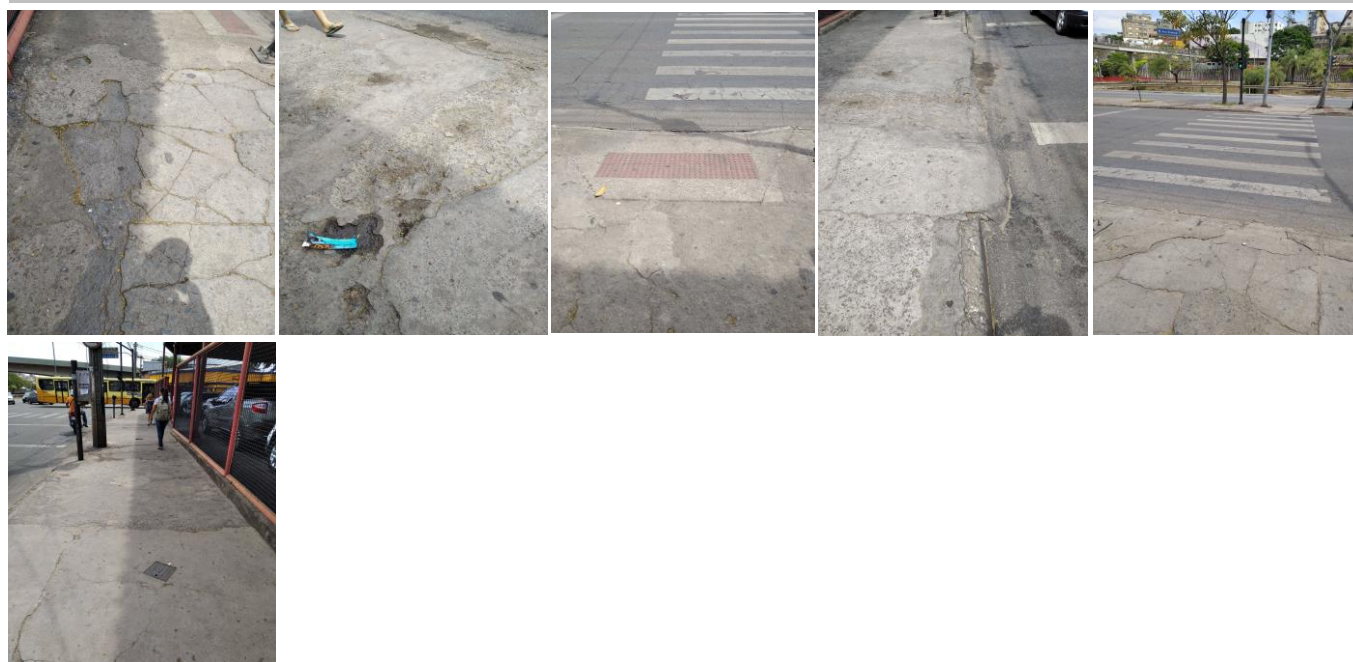
Fotos Complementares - Detalhes do Passeio

ID	Itens Avaliados	Respostas	Nota
P_1	O Mobiliário urbano está dentro da faixa de serviço de 70 cm ?	Sim	-
P_2	Qual a largura livre do Passeio ?	Acima de 1.50 m	10
P_3	Tipo de revestimento da calçada ?	Concreto	10
P_4	Existência de Buracos ?	Poucos	5
P_5	Condições Gerais do Piso e meio-fio da calçada ?	Regular	5
P_6	Presença de desníveis ?	Nenhum	10
P_7	Tem rebaixamento de calçada para Pedestre ?	Sim	7
P_8	Possui piso tátil ao longo da Calçada ?	Não	-
P_9	A calçada Possui Rebaixamento de Veículos correto ?	Não	0
P_10	Existência de altura livre menor que 2,10 m ?	Não	-
P_11	O Passeio está no padrão da SMPU ?	Não	0
P_12	A testada possui prática de estacionamento sobre o passeio ?	Não	10
P_13	Existe algum dispositivo de Drenagem sobre a calçada ?	Não	0
P_14	Existe PED em frente a testada ?	Não	-
P_15	Existe FTP em frente a testada ?	Sim	-
P_16	Classificação geral da calçada pelo pesquisador.	Regular	5
