Diagnóstico da Calçada	Qualidade do Serviço	
Endereço: Av. Abílio Machado, 2116	48	D
Data do Registro: 08/11/2019 14:56:55		
Num. Lote CTM: 130027000195

Lote 1 - Rota: Noroeste

FRATAR
ENGENHARIA CONSULTIVA

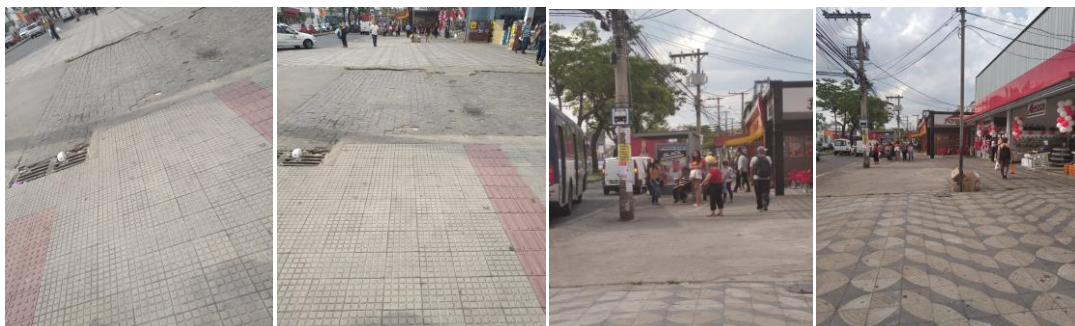
Fotos Complementares - Detalhes do Passeio

ID	Itens Avaliados	Respostas	Nota
P_1	O Mobiliário urbano está dentro da faixa de serviço de 70 cm ?	Não	-
P_2	Qual a largura livre do Passeio ?	Acima de 1.50 m	10
P_3	Tipo de revestimento da calçada ?	Outro	0
P_4	Existência de Buracos ?	Poucos	5
P_5	Condições Gerais do Piso e meio-fio da calçada ?	Regular	5
P_6	Presença de desníveis ?	Médio	3
P_7	Tem rebaixamento de calçada para Pedestre ?	Não	10
P_8	Possui piso tátil ao longo da Calçada ?	Não	-
P_9	A calçada Possui Rebaixamento de Veículos correto ?	N.A	0
P_10	Existência de altura livre menor que 2,10 m ?	Não	-
P_11	O Passeio está no padrão da SMPU ?	Não	0
P_12	A testada possui prática de estacionamento sobre o passeio ?	Não	10
P_13	Existe algum dispositivo de Drenagem sobre a calçada ?	Não	0
P_14	Existe PED em frente a testada ?	Sim	-
P_15	Existe FTP em frente a testada ?	Não	-
P_16	Classificação geral da calçada pelo pesquisador.	Regular	5
