Lote 4 - Rota: Contorno

Diagnóstico da Calçada	Qualidade do Serviço	
Endereço: Av.Contorno, 6181	75	B
Data do Registro: 06/11/2019 17:07:28		
Num. Lote CTM: 90053800285

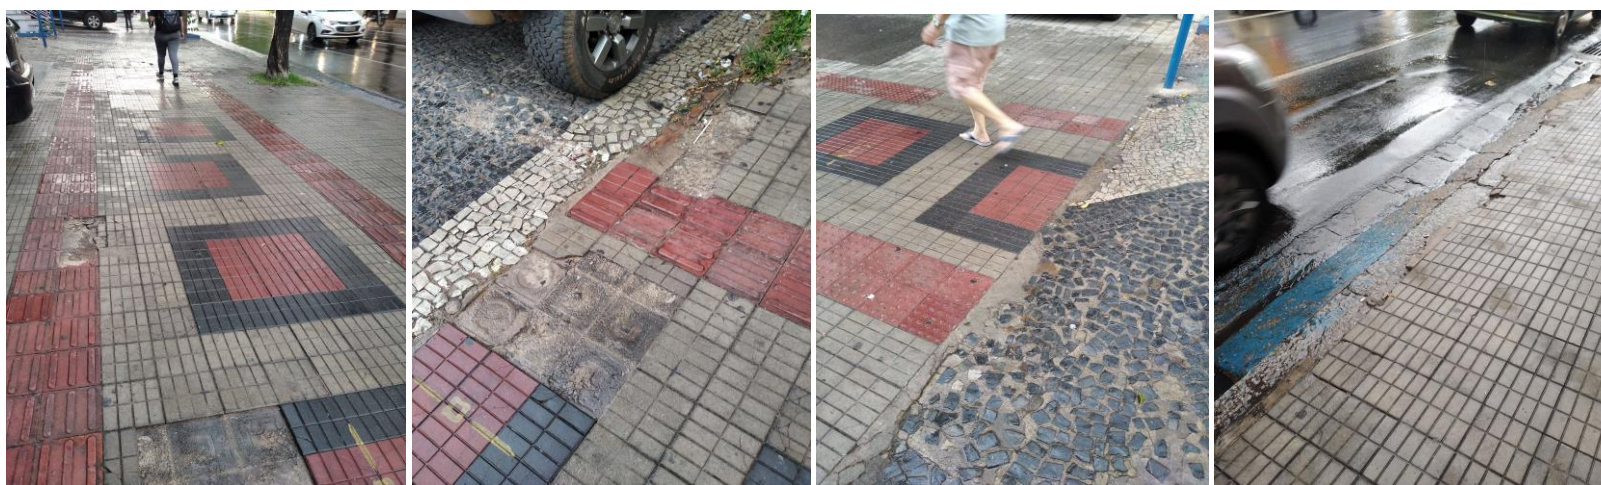
Fotos Complementares - Detalhes do Passeio

ID	Itens Avaliados	Respostas	Nota
P_1	O Mobiliário urbano está dentro da faixa de serviço de 70 cm ?	Sim	-
P_2	Qual a largura livre do Passeio ?	Acima de 1.50 m	10
P_3	Tipo de revestimento da calçada ?	Ladrilho Hidráulico	10
P_4	Existencia de Buracos ?	Poucos	5
P_5	Condições Gerais do Piso e meio-fio da calçada ?	Ótimo(a)	10
P_6	Presença de desniveis ?	Nenhum	10
P_7	Tem rebaixamento de calçada para Pedestre ?	Não	10
P_8	Possui piso tátil ao longo da Calçada ?	Sim	-
P_9	A calçada Possui Rebaixamento de Veiculos correto ?	Não	0
P_10	Existencia de altura livre menor que 2,10 m ?	Não	-
P_11	O Passeio está no padrao da SMPU ?	Não	0
P_12	A testada possui prática de estacionamento sobre o passeio ?	Não	10
P_13	Existe algum dispositivo de Drenagem sobre a calçada ?	Não	0
P_14	Existe PED em frente a testada ?	Não	-
P_15	Existe FTP em frente a testada ?	Não	-
P_16	Classificação geral da calçada pelo pesquisador.	Ótimo(a)	10
